Tilstandsrapport

📍 Kjølberggata 1 E, 0653 OSLO

Befaringsdato: 28.05.2024

Sertifisert Takstingeniør: Glenn-Erik Larsen

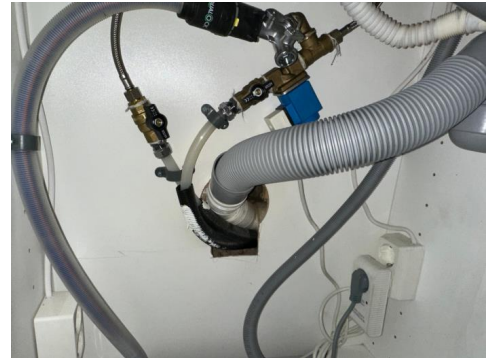
Rørapplegg i kjøkkenbenk med Waterguard

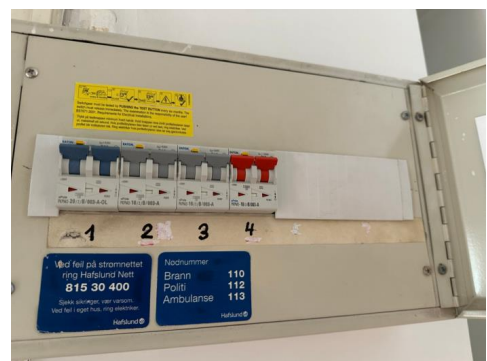
Sikringsskap med automatsikringer.

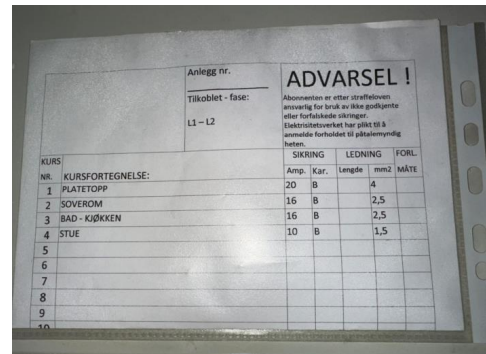
Kursoversikt i sikringsskap
