Tilstandsrapport

📍 Kjølberggata 1 E, 0653 OSLO

gnr. 231, bnr. 248

Befaringsdato: 28.05.2024

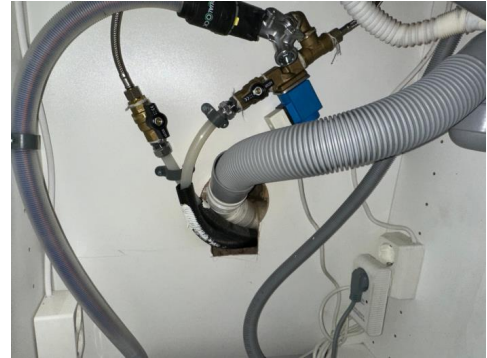
Røropplegg i kjøkkenbenk med Waterguard

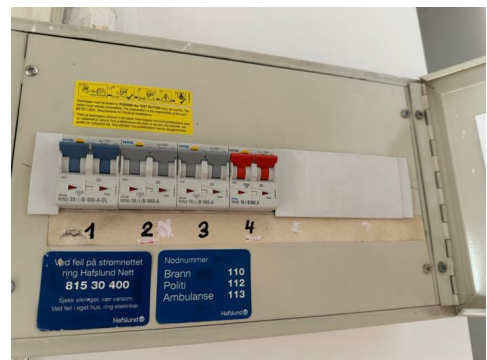
Sikringskapp med automatsikringer.

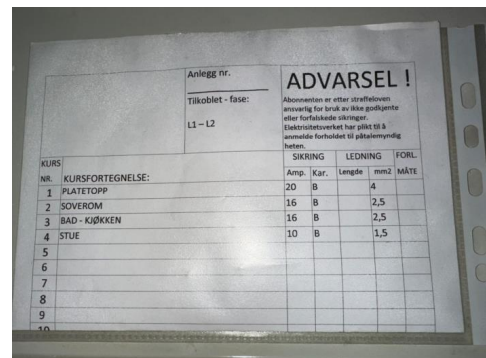
Kursoversikt i sikringskapp
