# Tilstandsrapport

📍 Nilsemarka 5, 3470 SLEMMESTAD

# gnr. 238, bnr. 166, snr. 57

Rapportdato: 29.09.2025

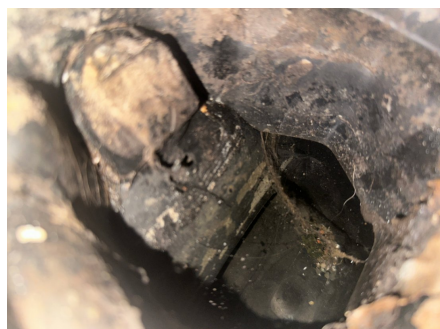
Malt strie er ikke et godkjent tettesjikt på bad, og kan ikke brukes alene som vanntett sperre for å hindre fuktskader. Et godkjent tettesjikt (membran) må være vanntett, og påføres under fliser eller andre våtromsoverflater i dusj- og badeområder for å beskytte baderommet mot vann og fukt.

Sluk i plast, plassert under dusjkabinett

Det anbefales bruk av dusjkabinett, for å hindre fukt inntrenging i eldre konstruksjoner.
