# Tilstandsrapport

Vertikaldelt tomannsbolig

Nedre Bankegate 38, 1771 HALDEN

Befaringsdato: 02.04.2025

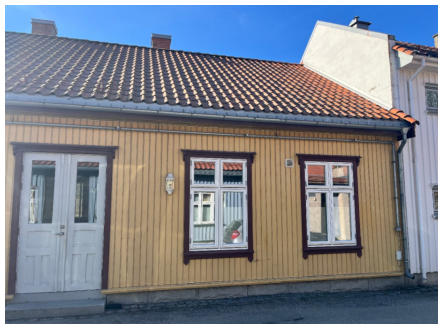
Det er ikke montert snøfangere, det er i følge byggdatablad 525.931 punkt 24 krav til snøfangere på dette taket på grunn av type tekking og takvinkel. Manglende snøfangere medfører risiko for at person eller dyr kan skades av takras.

Mangler snøfangere mot gate

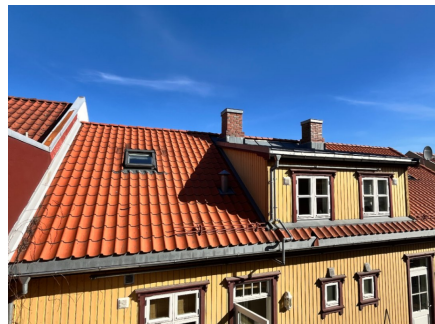
Mangler snøfangere på deler av taket inn mot gårdsplass. Mangler takstige.

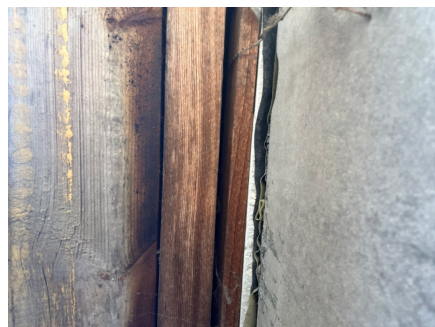
Luftespalte på vegg mot gårdsrom, ok.

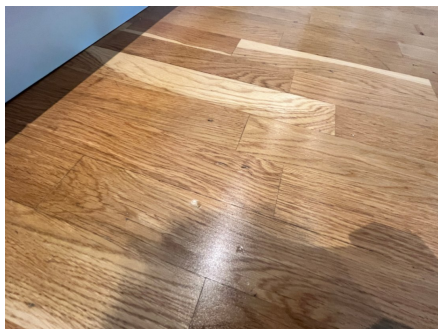
Ved kjøkkeninnredning

Skader på gulv må utbedres for å lukke avviket.

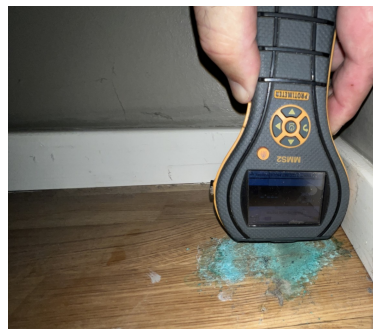
Merke på gulv under kjøleskap, kan trolig vaskes vekk, det var ikke fukt der.

Merke på parkett under kjøleskap, ikke fukt.

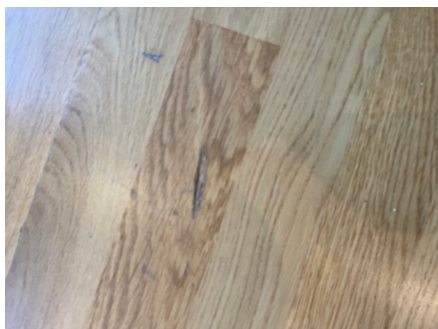
Merke i gulv på stue

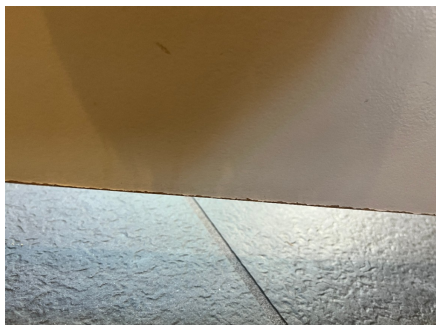
Dørblad på badet er litt skadet av fukt.

Dørblad til badet.

Døren til badet må utbedres eller byttes.

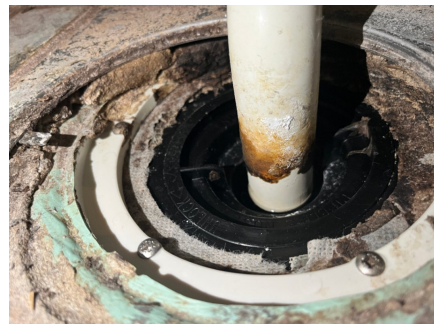
Det er synlig mansjett under klemring i sluket, men det er ikke smurt membran på mansjetten helt ned til innside av klemring. Avviket medfører at det kan trekke fukt via mansjetten inn under klemringen.

Slukmansjett under klemring

Slukmansjett må utbedres for å lukke avviket.

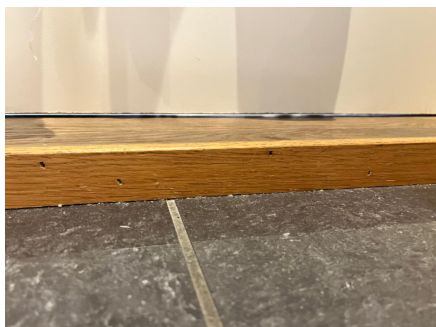
Luftespalte under dør er for liten. Manglende tilluft til rommet medfører at rommet får en unødvendig fukt belastning fordi at det tar lang tid å ventilere ut fuktig luft, dette påvirker og sliter på rommet inkludert innredningen.

Det må etableres bedre tilluft til rommet for å lukke avviket. For eksempel ventil i dørbladet.

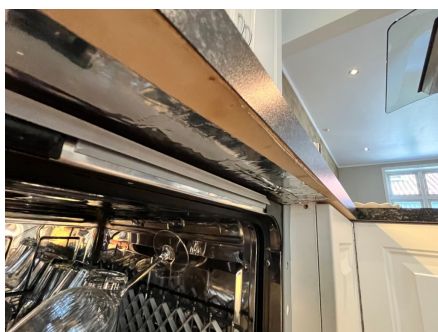
Det er noe fuktsvelling på underside av benkeplaten over oppvaskmaskinen.

Noe fuktsvelling i underkant på benkeplate

Det bør gjøres tiltak for å hindre videre utvikling av fuktsvelling på benkeplaten.

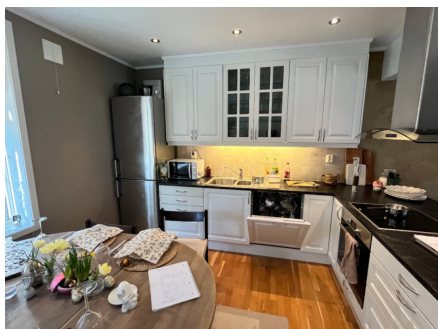
Bruksmerker i benkeskap

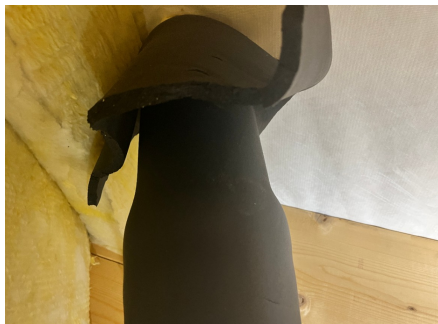
Det ble ikke funnet stakeluke på anlegget, medfører ekstra arbeid om anlegget går tett ved at utstyr må demonteres for å komme til å stake. Det er en fuktskade på sponplate gulvet på kott mot gårdsplass, årsak er kondensvann fra kloakk luftingen.

Isolasjon på røret er ikke ført helt opp i takhatten, dette medfører kondensvann.

Årsak til kondens på kloakk lufting må utbedres og skadet plate bør byttes.

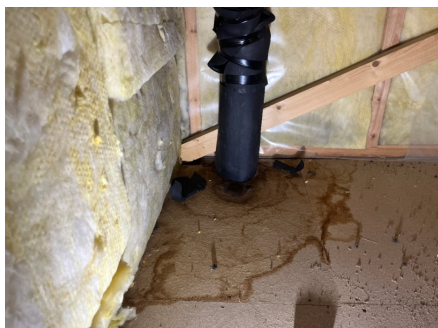
Skade på gulvplate, vått på befaringsdagen

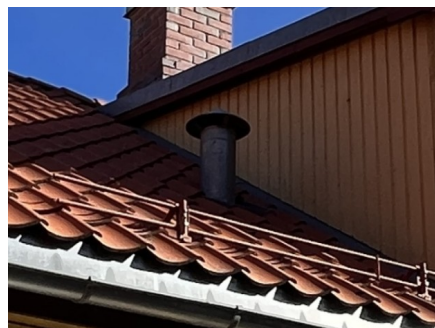
Luftehett for kloakk luftingen
