# Lækker og moderne 3-roms selveier i vakkert trehusmiljø på Banken.

# Tilstandsrapport

gnr. 62, bnr. 280, snr. 1

Befaringsdato: 02.04.2025

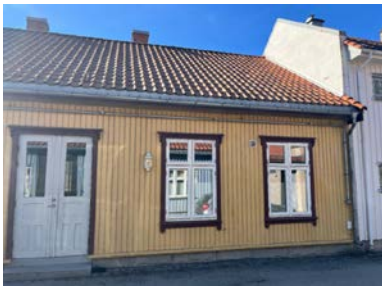
Det er ikke montert snøfangere, det er i følge bygghandboken 525.931 punkt 24 krav til snøfangere på dette taket på grunn av type tekking og takvinkel. Manglende snøfangere medfører risiko for at person eller dyr kan skades av takras. Manglende takstige medfører at pipen ikke vil bli feiet eller får tilsyn.

Mangler snøfangere mot gate

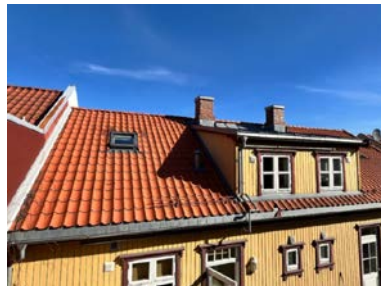
Mangler snøfangere på deler av taket inn mot gårds plass. Mangler takstige.

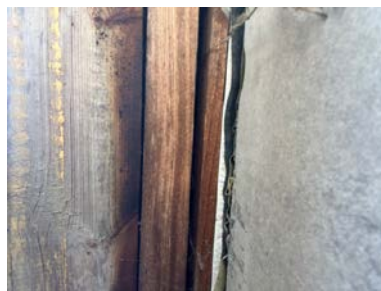
Luftespalte på vegg mot gårdsrom, ok.

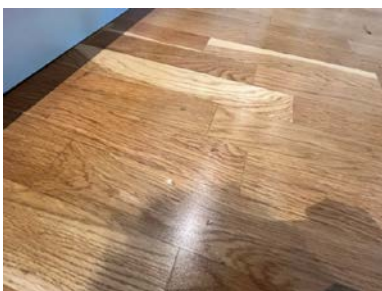
- Det er påvist andre avvik:
- Det er noe bruksmerker på parkett, spesielt på kjøkken og i stue. Merke på gulv under kjøleskap, kan trolig vaskes vekk, det var ikke fukt der. For øvrig normale bruksmerker.

Ved kjøkkeninnredning

Skader på gulv må utbedres for å lukke avviket.

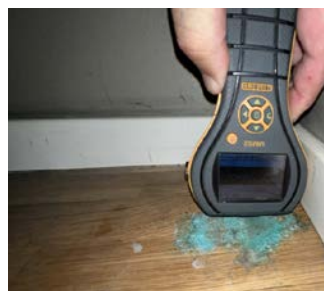
Merke på parkett under kjøleskap, ikke fukt.

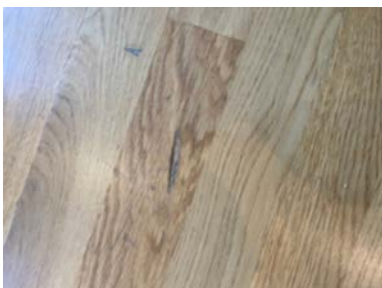
Merke i gulv på stue

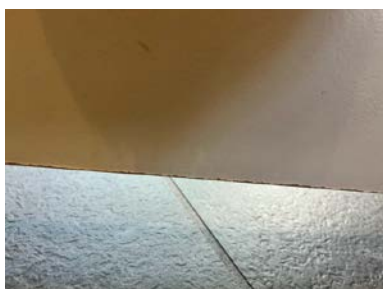
Dørblad på badet er litt skadet av fukt.

Dørblad til badet.

Døren til badet må utbedres eller byttes.

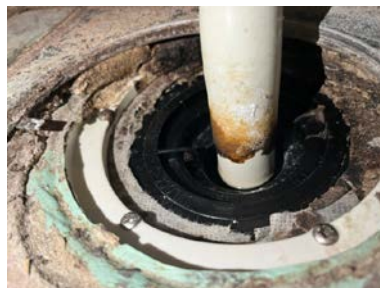
- Det er påvist mangelfull/feil utførelse rundt rørgjennomføringer e.l. som gir fare for fukt i konstruksjonen i våtsone.
- Det er synlig mansjett under klemring i sluket, men det er ikke smurt membran på mansjetten helt ned til innside av klemring. Avviket medfører at det kan trekke fukt via mansjetten inn under klemringen.

Slukmansjett under klemring

- Det må foretas utbedring for å unngå fuktskader i konstruksjonen.
- Slukmansjett må utbedres for å lukke avviket.

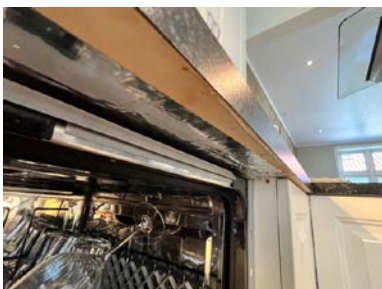
- Det er påvist fuktskjolder i overflater.
- Det er noe fuktsvelling på underside av benkeplaten over oppvaskmaskinen. Noe bruksmerker på skapskrog i benkeskapet. Normale bruksmerker.

Noe fuktsvelling i underkant på benkeplate

Det bør gjøres tiltak for å hindre videre utvikling av fuktsvelling på benkeplaten.

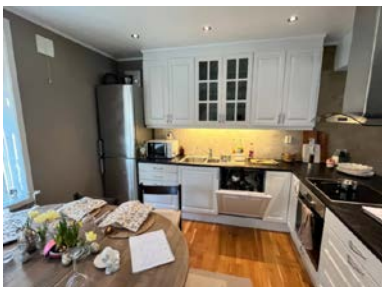
Bruksmerker i benkeskap

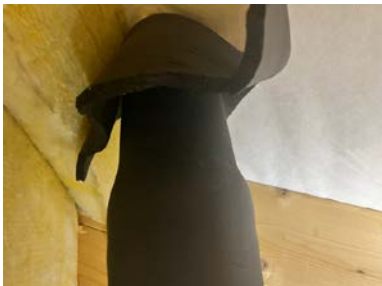
Isolasjon på røret er ikke ført helt opp i takhatten, dette medfører kondensvann.

- Det må foretas tiltak for å lukke avviket.
- Stakeluke bør etableres. Årsak til kondens på kloakk lufting må utbedres og skadet plate bør byttes.

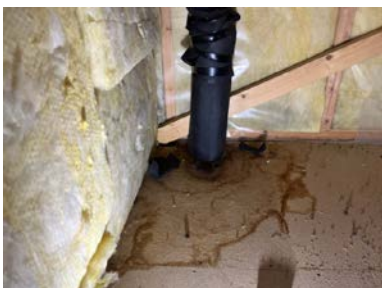
Skade på gulvplate, vått på befaringsdagen

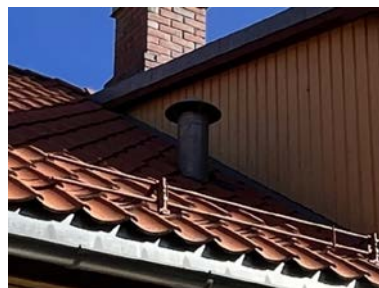
Luftehatt for kloakk luftingen
