Tilstandsrapport

Kontor/administrasjonsbygg

Storgata 10, 2408 ELVERUM

Rapportdato: 11.03.2026

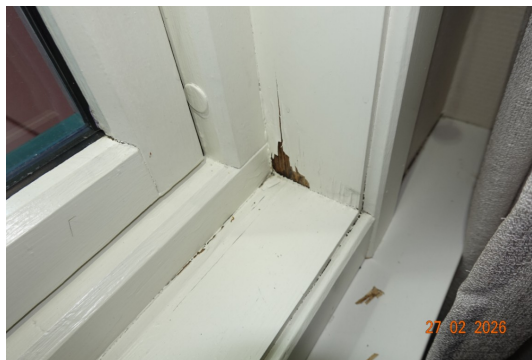
! TG 2 Vinduer

Det er påvist fuktskadet utforing på ett kontor. Sannsynligvis etter kondens på vinduer.

Det bør utbedres fuktskadet utforing for å hindre videre skadeutvikling og redusere risiko for sopp- og råteskader.

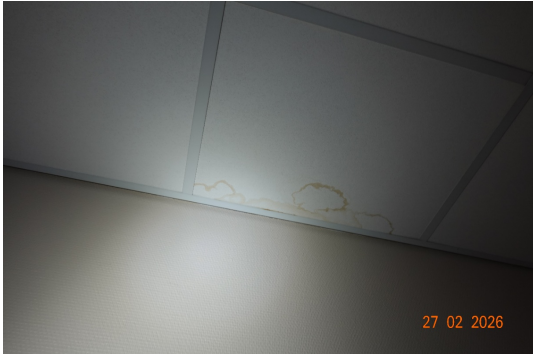
! TG 2 Overflater - 1

Det er påvist fuktmerker i i himlingsplate på kjøkkenrom.

Fuktmerker i himlingsplaten bør undersøkes nærmere for å avdekke årsak.

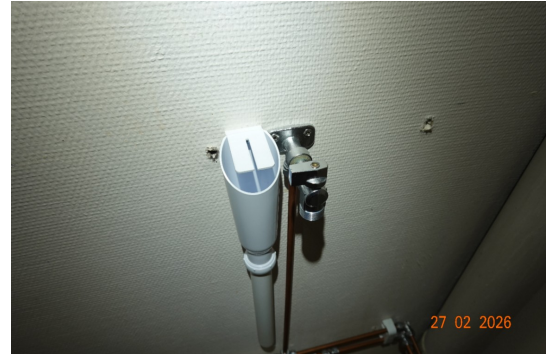
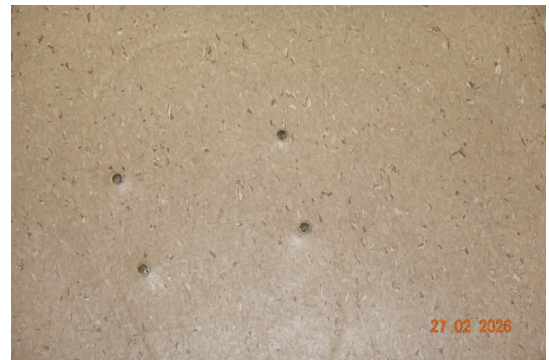
TG 2 Andre innvendige forhold

Skruer hull i vinylbelegg på teknisk rom.

Konsekvensen av å ikke utbedre dette er økt risiko for fuktskader i underliggende bygningsdeler.

Skruer hull i vinylbelegget bør tettes forsvarlig for å hindre at vann kan trenge ned i konstruksjonen ved eventuelle lekkasjer eller vannsøl.

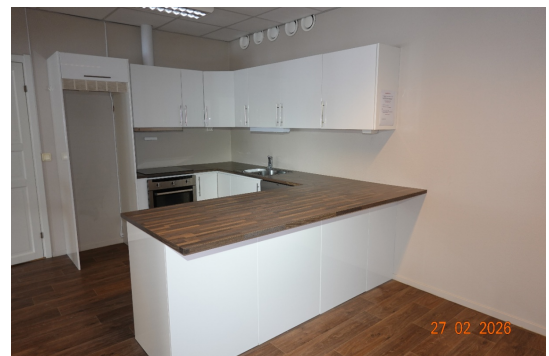
TG 2 Overflater og innredning

- Det er ikke påvist tegn på at det er montert lekkasjedeteksjon ved oppvaskmaskin/oppvaskkum, dette er et krav på kjøkkenet ut ifra alder.

- Det bør monteres lekkasjedeteksjon ved oppvaskmaskin/oppvaskkum.
