# Tilstandsrapport

Enebolig

Dåpanveien 40, 3265 LARVIK

Befaringsdato: 15.05.2024

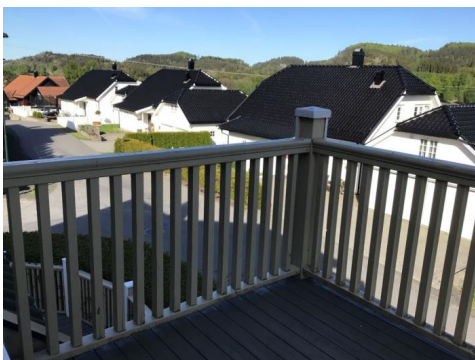
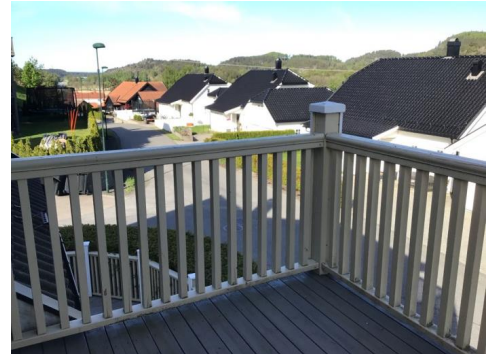
### Vurdering av avvik:

- Rekkverket er for lavt i forhold til dagens krav til rekkverkshøyder.
- Det er påvist andre avvik:

Noe råte og sprekker på rekkverk.

- Det må foretas tiltak for å lukke avviket.
- Det er ikke krav om utbedring av rekkverkshøyde opp til dagens forskriftskrav.

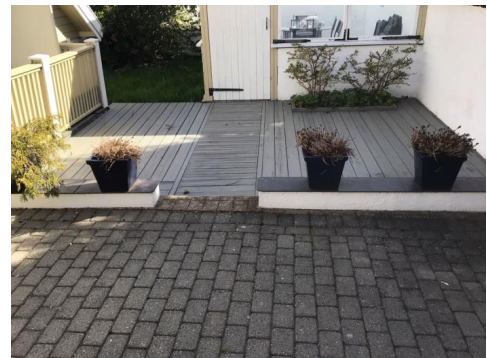
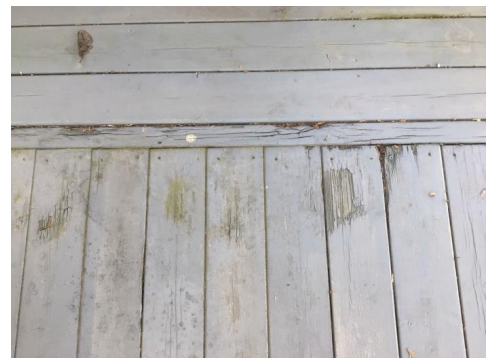
Råte

## TG 3 Balkonger, terrasser og rom under balkonger - 2 - 3 - 4

- Det er påvist fukt/råteskader i konstruksjonen.

- Råteskadede konstruksjoner må skiftes ut.

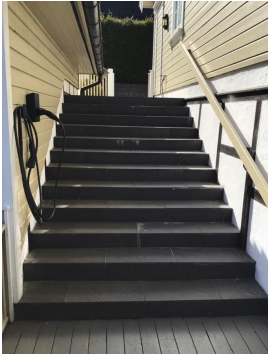
## TG 2 Utvendige trapper

Stedvis sprekker og bom i fliser

- Det må foretas tiltak for å lukke avviket.

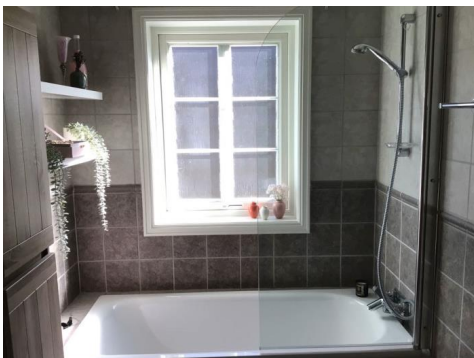
#### TG 2 Overflater vegger og himling

- Det er vindu/dør med ikke fuktbestandige materialer i våtsonen (ved vask, dusj, badekar, osv.), løsningen eller byggematerialet er uegnet

- Uegnede materialer må fuktbeskyttes/utskiftes.

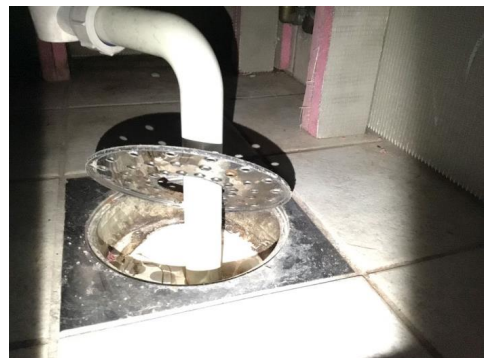
#### TG 2 Overflater Gulv

- Det må gjøres nærmere undersøkelser.

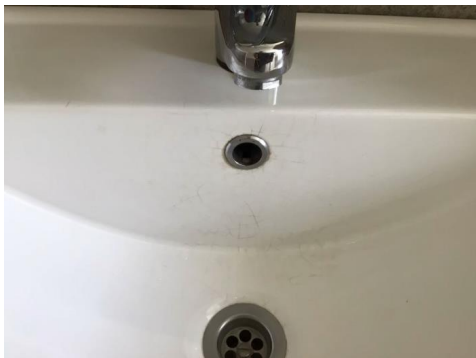
Vask

#### TG 2 Sanitærutstyr og innredning

- Det er ikke påvist tilfredsstillende løsning for å synliggjøre lekkasje fra innebygget sistene.

- Ved implementering av innebygget sistene var det ikke krav om lekkasjesikring, konstruksjonen bør jevnlig observeres.

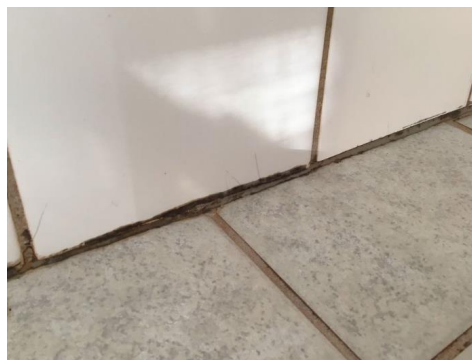
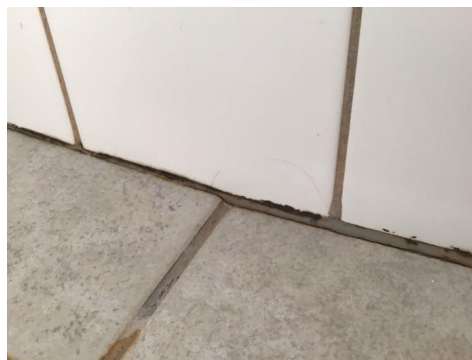
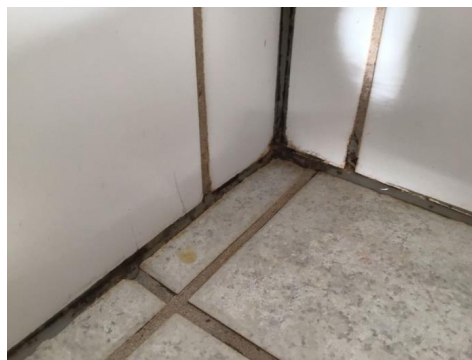
- Det er påvist sprekker i fliser.
- Noe småriss/sprekker nederst i nisje

Riss/sprekker

- Det må gjøres tiltak for å utbedre avviket.

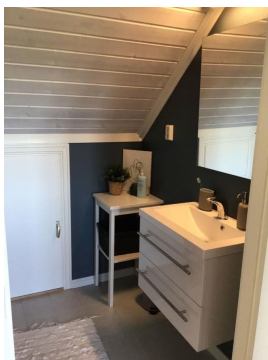
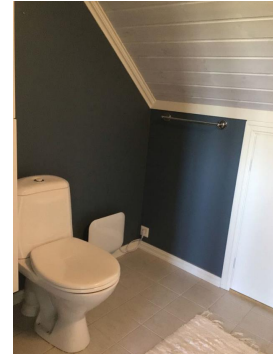
### 2 ETASJE > TOALETTRUM

- Det bør etableres tilfredsstillende tilluft til toalettrom, f.eks. luftespalte ved dør e.l.

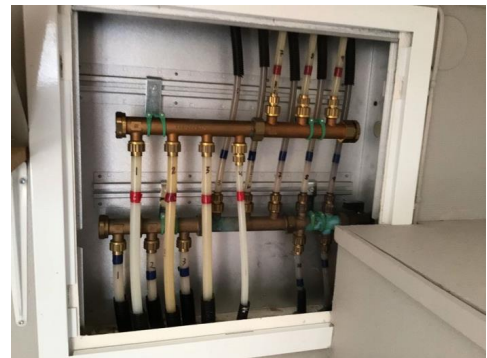
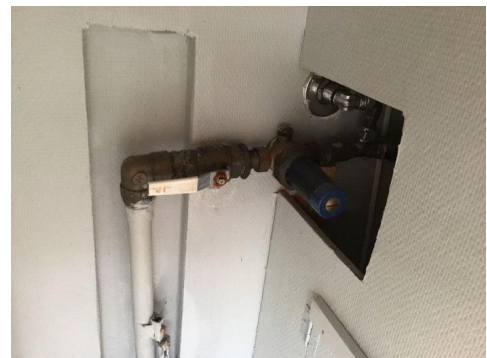
#### Vannledninger

- Det er påvist andre avvik:

- Det må foretas tiltak for å lukke avviket.
