Dåpanveien 40, 3265 LARVIK

**Tveteneåsen - Velholdt
familiebolig med fin beliggenhet -
Pent opparbeidet tomt med solrike
uteplasser - Garasje**

Befaringsdato: 15.05.2024

Rapportdato: 23.05.2024

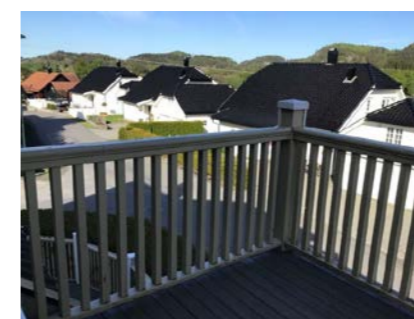
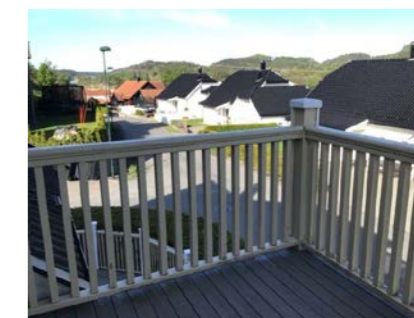
- Rekkverket er for lavt i forhold til dagens krav til rekkverkshøyder.
- Det er påvist andre avvik:

Noe råte og sprekker på rekkverk.

- Det må foretas tiltak for å lukke avviket.
- Det er ikke krav om utbedring av rekkverkshøyde opp til dagens forskriftskrav.

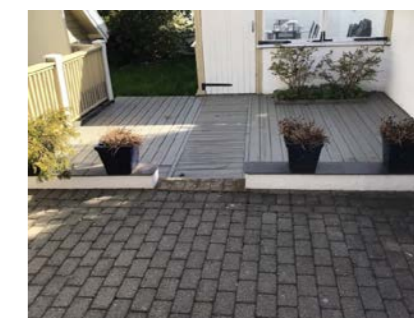
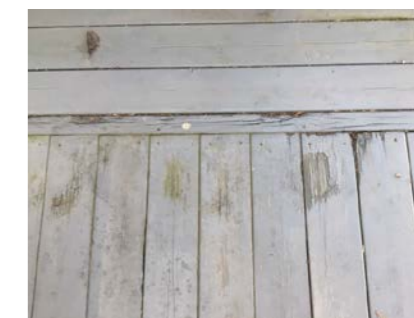
Råte

- Det er påvist fukt/råteskader i konstruksjonen.

- Råteskadede konstruksjoner må skiftes ut.

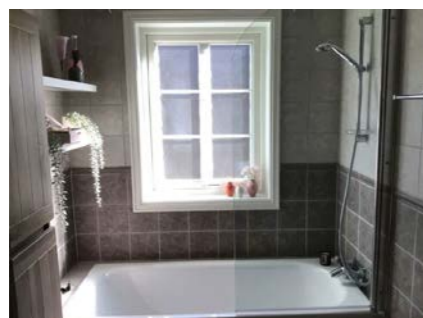
- Det er vindu/dør med ikke fuktbestandige materialer i våtsonen (ved vask, dusj, badekar, osv.), løsningen eller byggematerialet er uegnet

- Uegnede materialer må fuktbeskyttes/utskiftes.

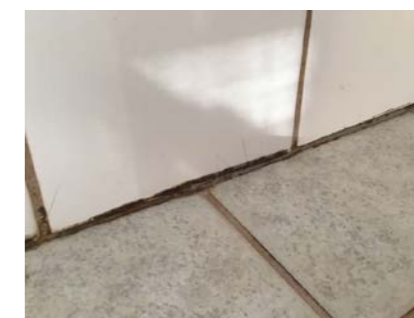
- Det er påvist sprekker i fliser.
- Noe småriss/sprekker nederst i nisje

Riss/sprekker

- Det må gjøres tiltak for å utbedre avviket.

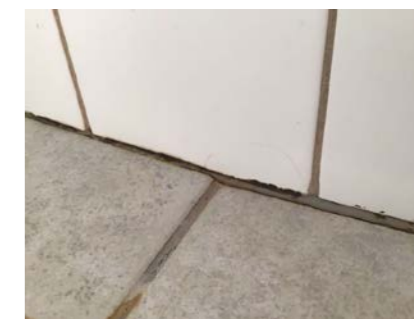
Riss/sprekker

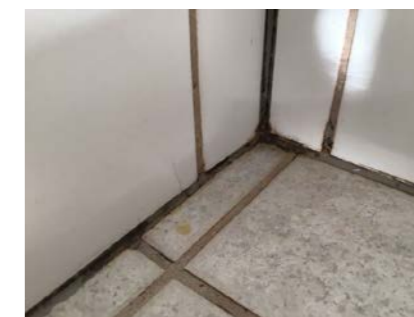
Riss/sprekker

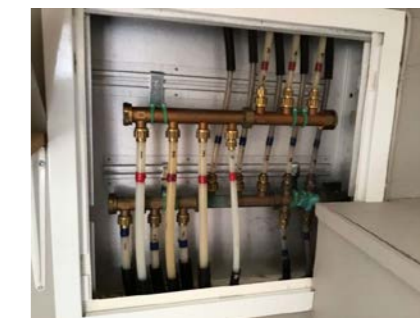
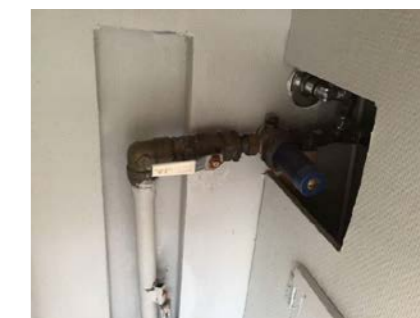
- Det er påvist andre avvik: Deksel og sprutdeksel er kappet mot innebygd vv tank, utett løsning

- Det må foretas tiltak for å lukke avviket.
