Dåpanveien 40, 3265 LARVIK

**Tveteneåsen - Velholdt
familiebolig med fin beliggenhet -
Pent opparbeidet tomt med solrike
uteplasser - Garasje**

Tilstandsrapport

Befaringsdato: 15.05.2024

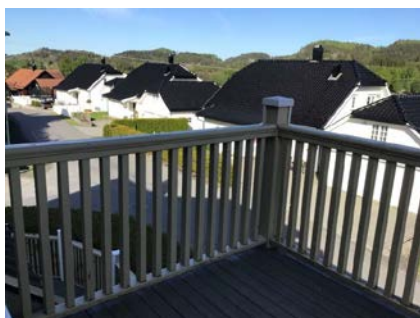
- Rekkverket er for lavt i forhold til dagens krav til rekkverkshøyder.
- Det er påvist andre avvik:

Noe råde og sprekker på rekkverk.

- Det må foretas tiltak for å lukke avviket.
- Det er ikke krav om utbedring av rekkverkshøyde opp til dagens forskriftskrav.

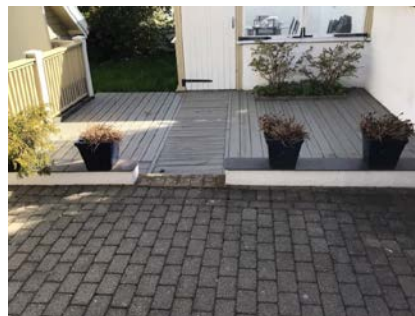
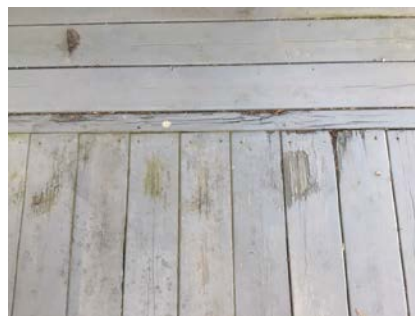
Råde

1 TG 3 Balkonger, terrasser og rom under balkonger - 2 - 3 - 4

- Det er påvist fukt/råteskader i konstruksjonen.

- Råteskadede konstruksjoner må skiftes ut.

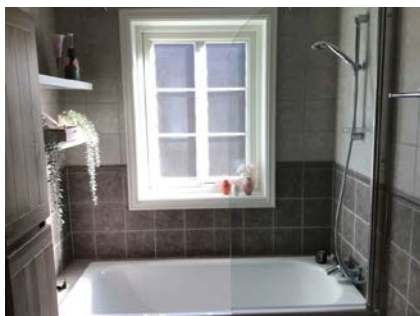
- Det er vindu/dør med ikke fuktbestandige materialer i våtsonen (ved vask, dusj, badekar, osv.), løsningen eller byggematerialet er uegnet

- Uegnede materialer må fuktbeskyttes/utskiftes.

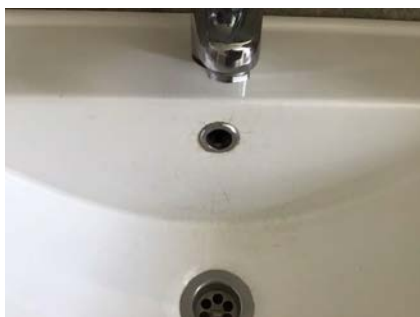
Vask

- Det er ikke påvist tilfredsstillende løsning for å synliggjøre lekkasje fra innebygget sistene.

- Ved implementering av innebygget sistene var det ikke krav om lekkasjesikring, konstruksjonen bør jevnlig observeres.

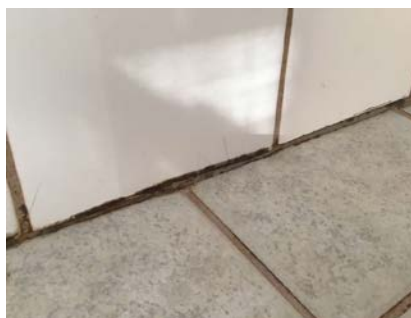
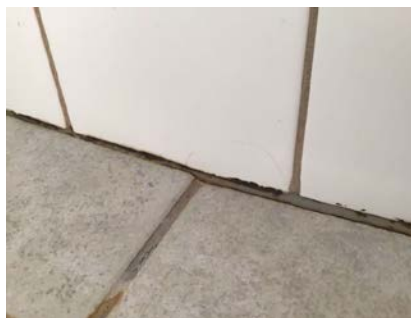
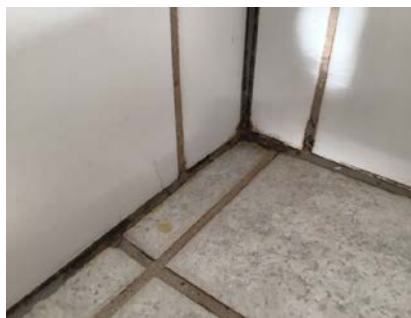
- Det er påvist sprekker i fliser.
- Noe småriss/sprekker nederst i nisje

Riss/sprekker

- Det må gjøres tiltak for å utbedre avviket.
