# Tilstandsrapport

Enebolig

Dåpanveien 40, 3265 LARVIK

Befaringsdato: 27.05.2025

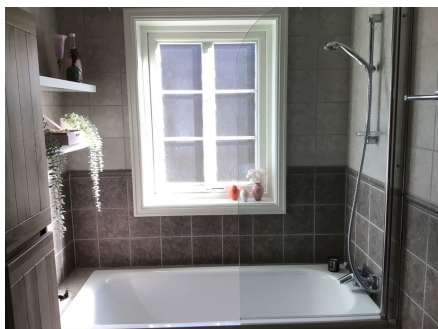
### 1 ETASJE > BAD

#### TG 2 Overflater Gulv

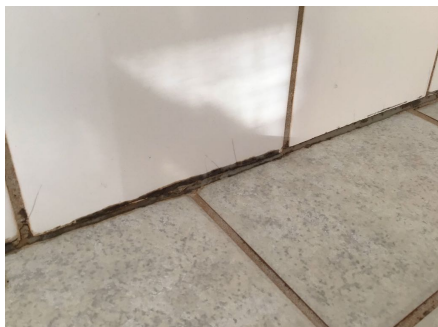
- Det er påvist sprekker i fliser.

Noe småriss/sprekker nederst i nisje

Riss/sprekker

- Det må gjøres tiltak for å utbedre avviket.

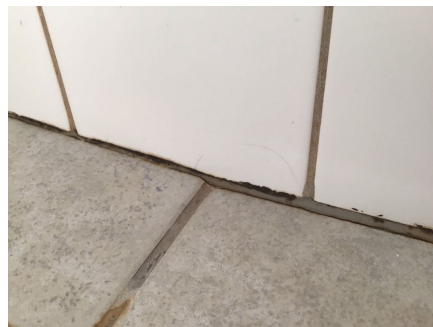
Riss/sprekker

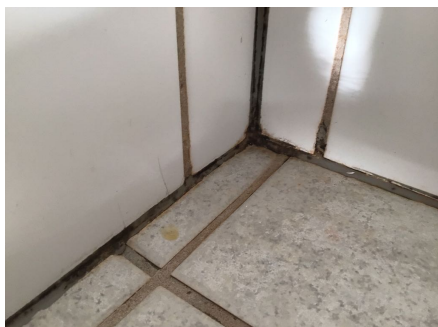
Riss/sprekker

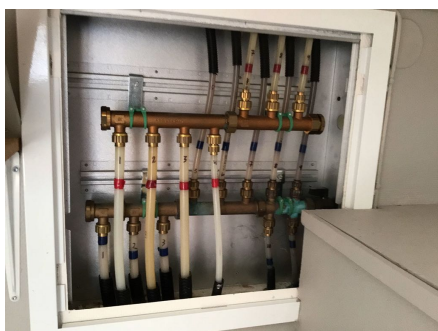
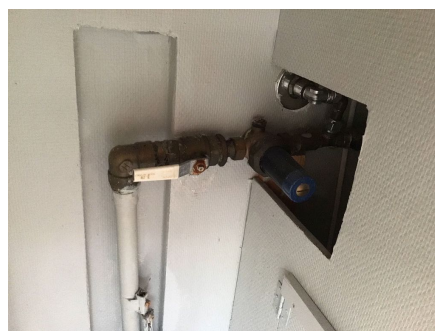
hovedkran

- Det er påvist andre avvik:

- Det må foretas tiltak for å lukke avviket.

Utbedre skap og tetting/deksel på sikt
