Dåpanveien 40, 3265 LARVIK

**Tveteneåsen - Velholdt enebolig  
med fin beliggenhet - Lettstelt  
tomt med solrike uteplasser -  
Utestue - Garasje**

Befaringsdato: 27.05.2025

Rapportdato: 27.05.2025

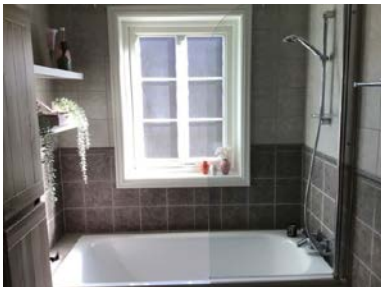
#### Vurdering av avvik:

- Det er vindu/dør med ikke fuktbestandige materialer i våtsonen (ved vask, dusj, badekar, osv.), løsningen eller byggematerialet er uegnet

- Uegnede materialer må fuktbeskyttes/utskiftes.

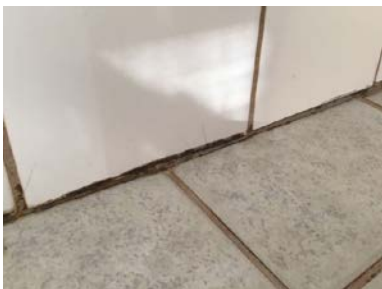
- Det er påvist sprekker i fliser.

Noe småriss/sprekker nederst i nisje

Riss/sprekker

- Det må gjøres tiltak for å utbedre avviket.

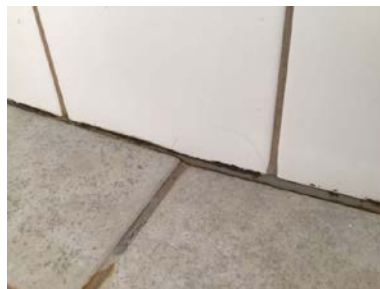
Riss/sprekker

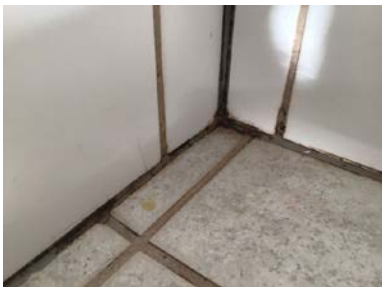
Riss/sprekker

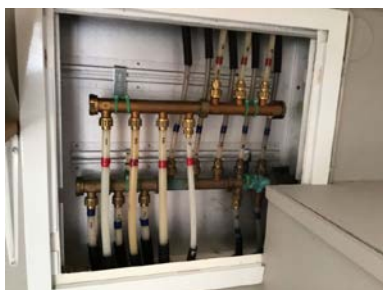
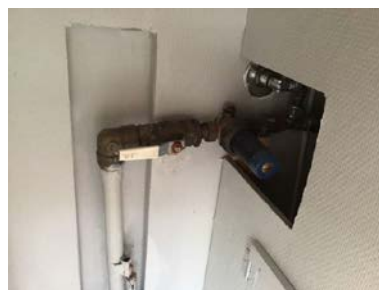
hovedkran

- Det er påvist andre avvik:

- Det må foretas tiltak for å lukke avviket.

Utbedre skap og tetting/deksel på sikt
