# Tilstandsrapport

Enebolig

Glassverksgata 8, 3263 LARVIK

Befaringsdato: 14.10.2025

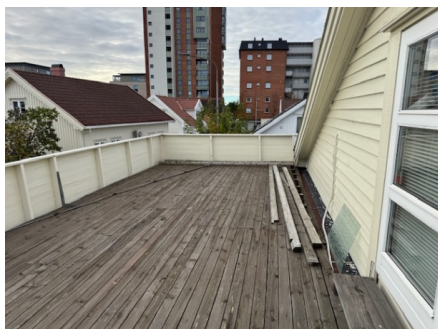
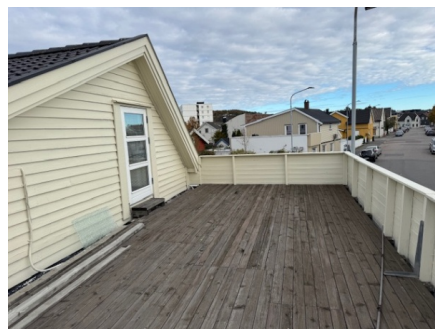
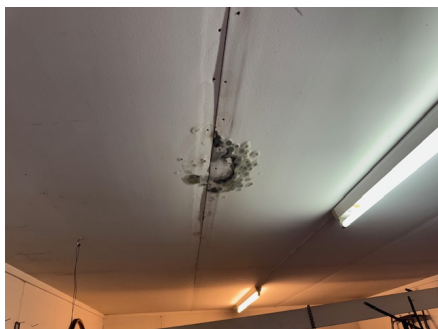
- Mer enn halvparten av forventet brukstid er passert på tettesjikt/membran.
- Rekkverket er for lavt i forhold til dagens krav til rekkverkshøyder.
- Tekkingen på balkong/terrasse har utettheter.
- Det er påvist andre avvik:

Noe slitasje, mangler og skader

Synlig fuktlekkasje/skjolder i himling i garasje

fuktskade i garasje

- Tekkingen må skiftes/utbedres.
- Det er ikke krav om utbedring av rekkverkshøyde opp til dagens forskriftskrav.
- Det må foretas tiltak for å lukke avviket.

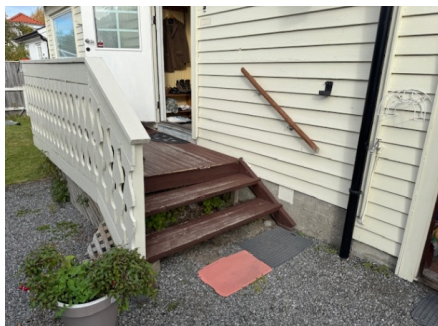
Rette opp skjevheter

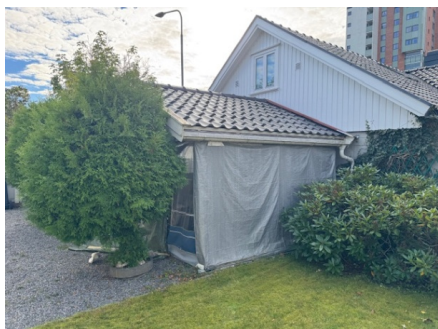
Fuktskade i himling mot terrasse

Utbedringer iht. fuktskade i himling

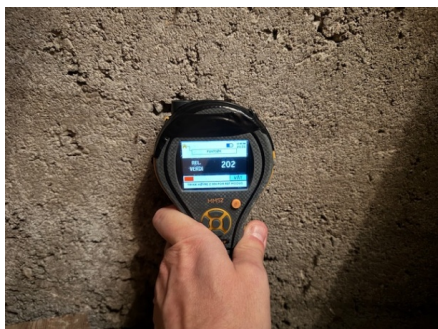
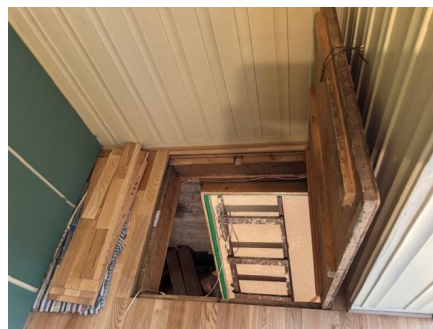
tilkomst

- Det er påvist indikasjoner på noe fuktgjennomtrenging inn i kjellermur.

Det er observert fuktutslag på yttervegger v/bruk av fuktmåler.

- Det påviste fuktnivå gir grunn til å overvåke konstruksjonen jevnlig for å se utvikling over tid, og eventuelt foreta tiltak for å unngå fuktskader.

Utbedre drenering og rom under terreng på sikt
