# Tilstandsrapport

📍 Skytterplassen 33, 2040 KLØFTA

# gnr. 45, bnr. 40

Befaringsdato: 18.09.2025

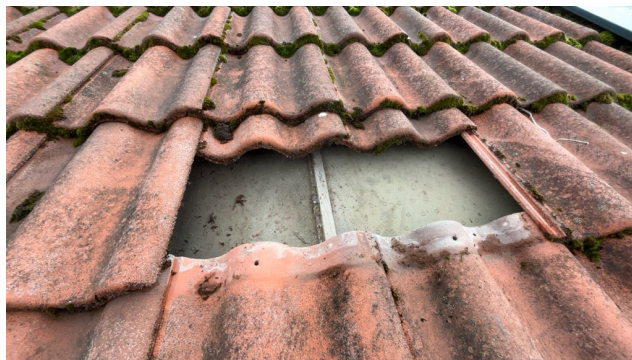
Kontroll av undertak.

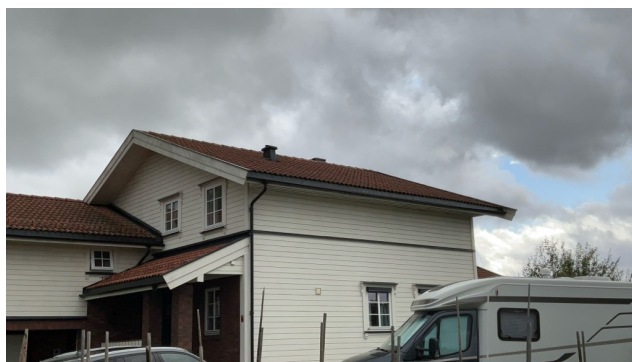
Besiktigelse av taktekke.

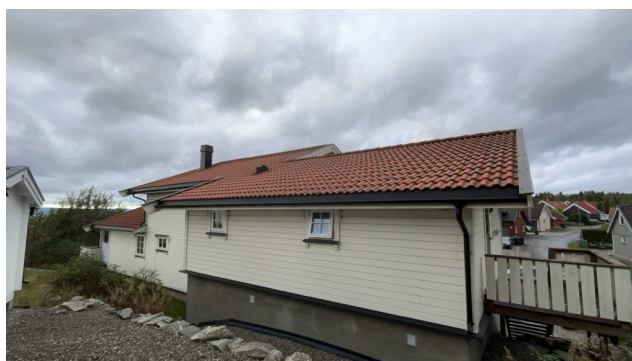
Besiktigelse av taktekke.

- Tidspunkt for utskiftning av undertak nærmer seg.
- Tidspunkt for utskiftning av takteking nærmer seg.

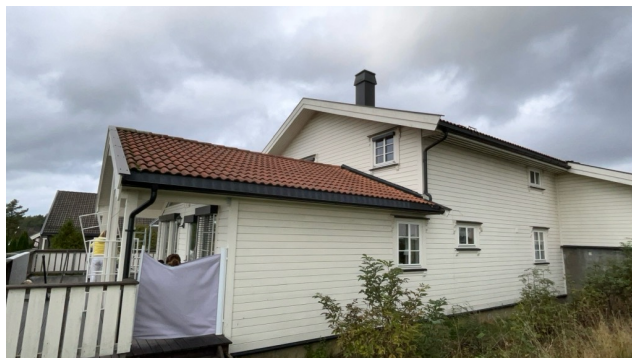
Besiktigelse av taktekke.

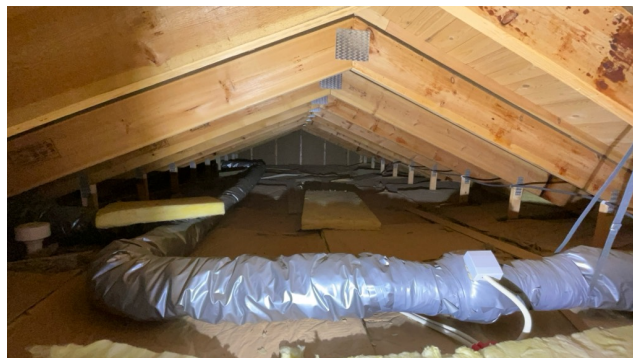
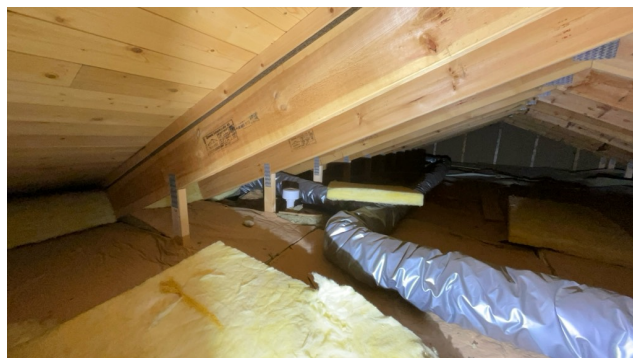
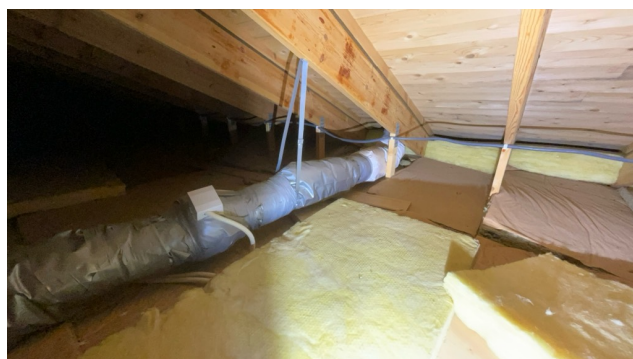
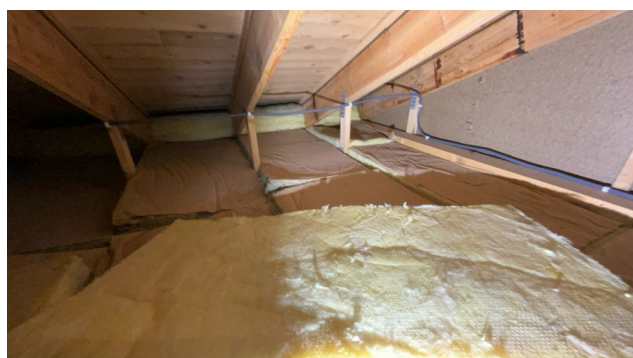
- Det er fra loft/kryploft påvist indikasjoner på at det er punktering av dampspærre, som medfører svekket effekt av dampspærrefunksjonen.
- Det er påvist avvik rundt gjennomføringer i takflaten.

- Det bør gjøres lokale tiltak.

Loftsluke bør byttes.

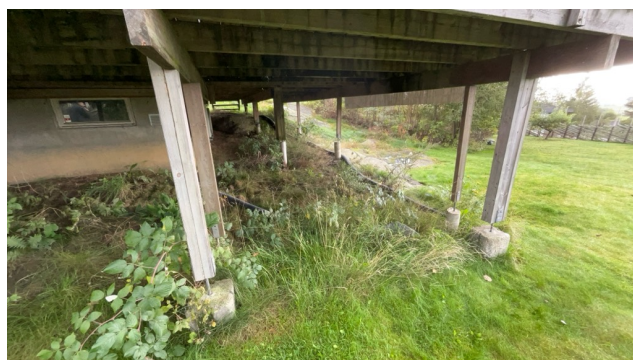
Kontroll av fundament.

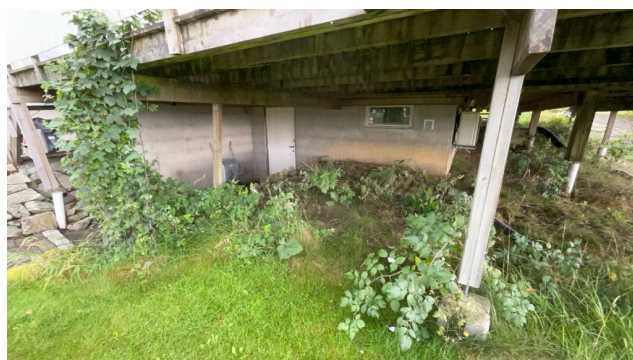
Kontroll av fundament.

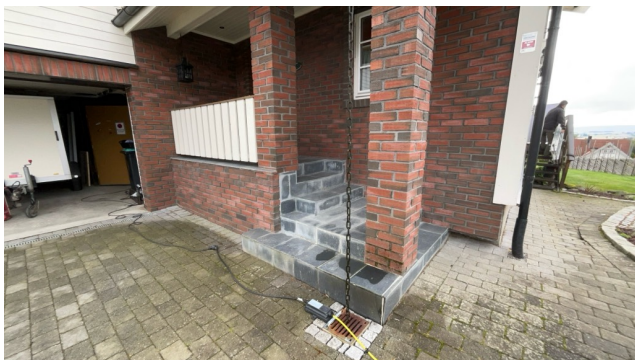
- Rekkverket er såpass lavt at det på grunn av sikkerhetsmessige forhold anbefales økning av høyde.

Besiktigelse av trapp.

Lokale utbedringer på sikt er påregnelig.

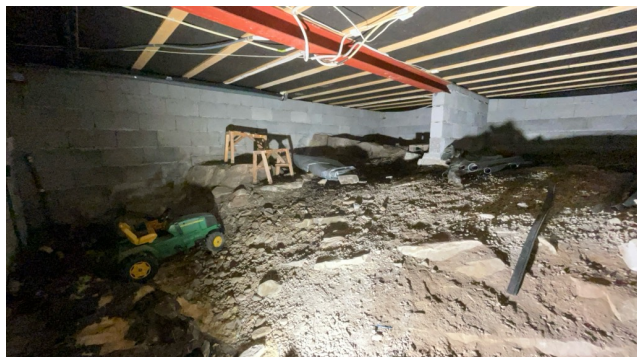
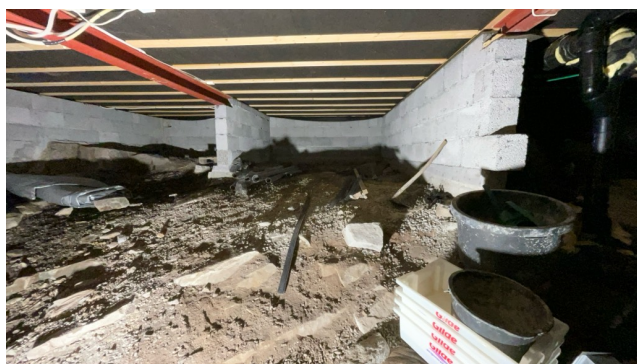
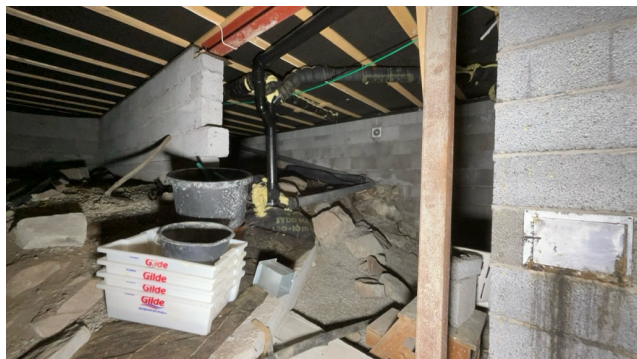
Krypkjeller under trebjelkelag og stubbegulv. Det ble foretatt fuktmålinger (vekt-%) i treverk (bjelker og på svill). Ingen verdier over 11 %. Dette ansees som tørt. Det gjøres oppmerksom på at kryprom erfaringsmessig har høy skadefrekvens selv om det ikke her var synlig tegn til skade, men undertegnede kan følgelig ikke garantere mot skjult skade. På generelt grunnlag er jevnlig kontroll og overvåking alltid å anbefale på kryprom. Økt ventiler i grunnmur kan med fordel økes. Fuktsperre mot grunn bør etableres. Tg er gitt med tanke på type risikokonstruksjon.

- Det er manglende fuktsperre på bakken.

- Fuktsperre på bakken bør etableres.

Konstruksjoner bør for øvrig holdes under oppsyn.

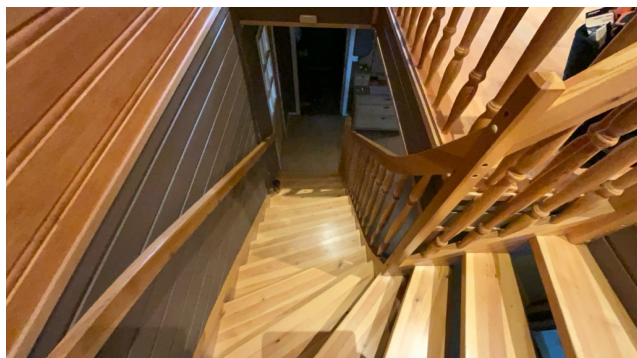
Lakkert tretrapp fra byggeår. Trapp fremstår med normal bruksslitasje og tiltenkt funksjon. Noe bruksmerker.

Besiktigelse av trapp.

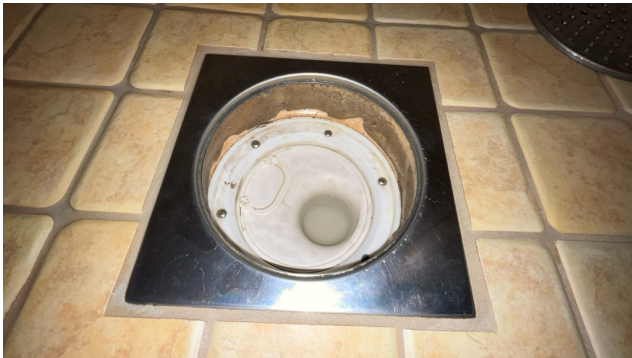
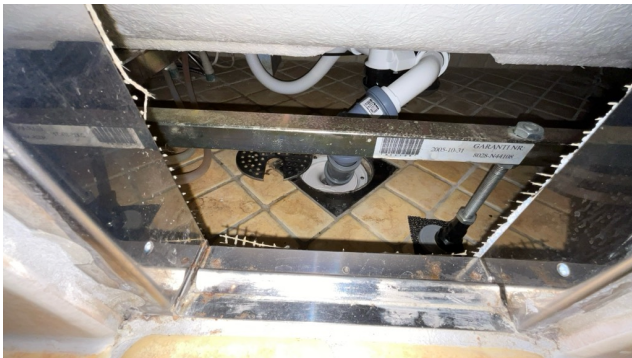
- Mer enn halvparten av forventet brukstid er passert på membranløsningen.
- Mer enn halvparten av forventet brukstid er passert på slukløsningen.
- Sluk har begrenset mulighet for inspeksjon og rengjøring.

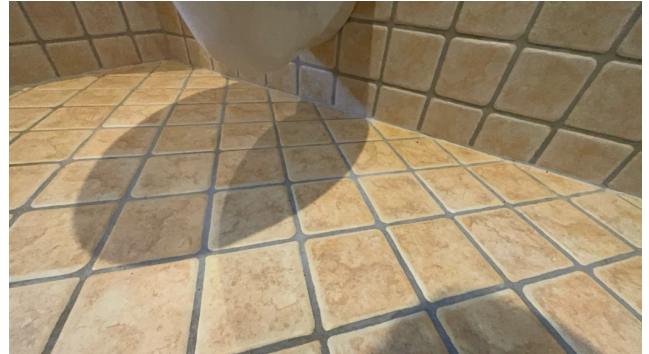
- Det er ikke påvist tilfredsstillende løsning for å synliggjøre lekkasje fra innebygget sistene.

Lekkasjespalte på innebygget sistene bør opparbeides.

- Det må gjøres tiltak for å lukke avviket.
- Uten dreneringsløsning/lekkasjesikring kan lekkasjer pågå over lang tid uten å bli oppdaget. Dette kan føre til omfattende fuktskader i omkringliggende byggematerialer.

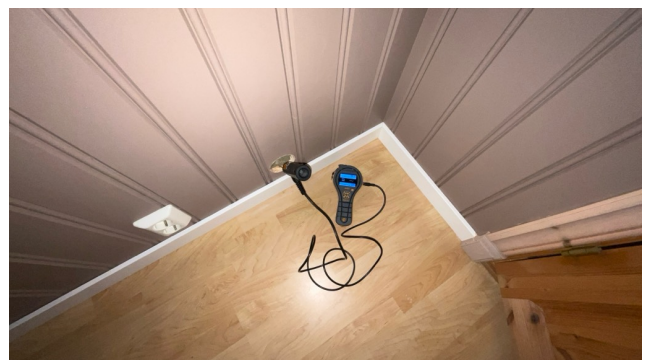
Hulltaking er foretatt uten å påvise unormale forhold. Hulltaking er foretatt ved/i Soverom.

Utført hulltaking.

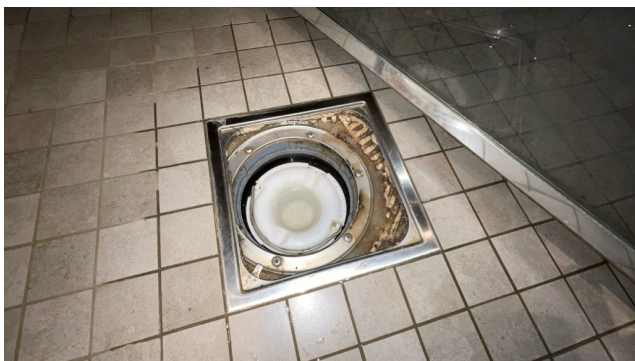
Det er plastsluk og smøremembran med dokumentert utførelse.

Kontroll av sluk.

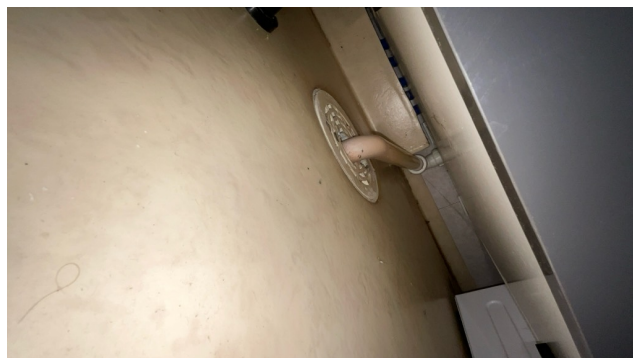
1.etg: Eldre vaskerom fra opprinnelig før 1997. Ingen dokumentasjon på vaskerommets oppføring foreligger. Gjenværende forventet levetid ansees som utgått der kommende oppussing av våtrommet i sin helhet med nytt sluk, nytt belegg/membran, innredning og overflater m.m på kort sikt er påregnelig. Direkte vannbelastning på gulv bør unngås der det er manglende tetthet på overganger generelt der vannbelastning på gulv kan medføre skader i tilstøtende konstruksjoner. Sluk fra byggeår der levetid ansees som utgått. Belegg på gulv og våtromsplater på vegg. Mekanisk ventilasjon. Skapinnredning fra 2020 med utslagsvask. Opplegg til vaskemaskin og tørketrommel. Tg 3 er satt grunnet at vaskerom er fra opprinnelig før 1997 og regler fra ny avhendingslov 2022 med synlige avvik på de tekniske utførelser. Vaskerom er dog fungerende for dagligdags bruk iht. eiers opplysninger.

- Manglende oppgradering av våtrommet medfører høy risiko for at konstruksjonene ikke vil tåle vanlig bruk av vann eller lekkasjer. Dette kan føre til fuktskader på tilstøtende konstruksjoner.

Kontroll av sluk.

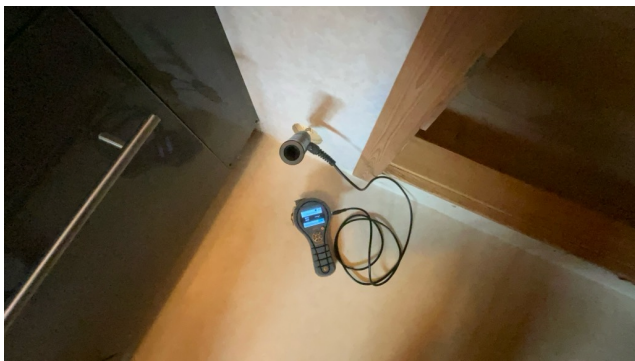
Hulltaking er foretatt uten å påvise unormale forhold. Hulltaking er foretatt ved/i Vaskerom.

Utført hulltaking.

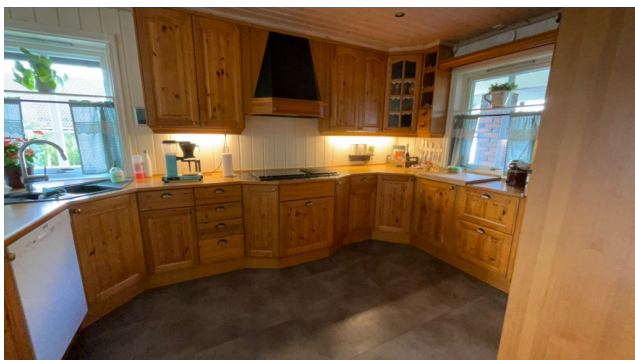
- Det er påvist skader på overflater/kjøkkeninnredning utover normal slitasjegrad.

- Det må påregnes lokal utbedring/utskiftning.

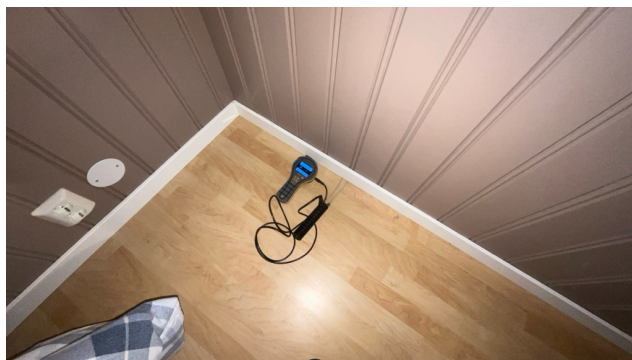
Utført fuktmåling i bunnsvill.

Ingen umiddelbare tiltak ansees som nødvendig, men kommende vedlikehold kan heller ikke utelukkes.

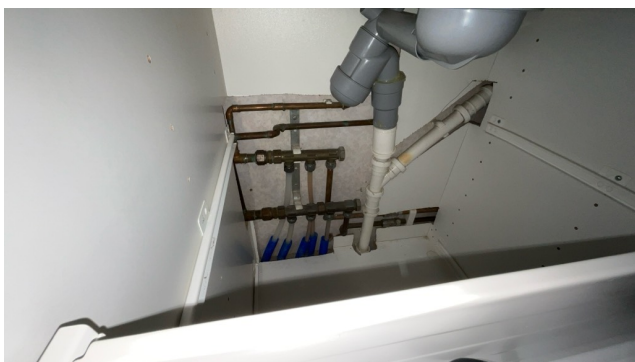
Besiktigelse av røropplegg.

- Det er ikke behov for utbedringstiltak siden anlegget fungerer i dag, men ut ifra alder kan skader plutselig oppstå på eldre anlegg.
- I forbindelse med oppgradering av våtrom vil det være naturlig med utskiftning av rør.

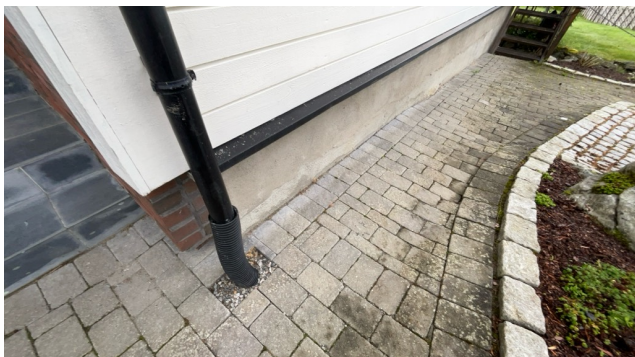
Kontroll av drenering/fuktsikring.

- Overvåk tilstanden jevnlig. For å få tilstandsgrad 0 eller 1 må dreneringen skiftes ut, men tidspunktet for når dette er nødvendig er vanskelig å si noe om.
- Tiltak for redrenering rundt boligen kan ikke utelukkes.

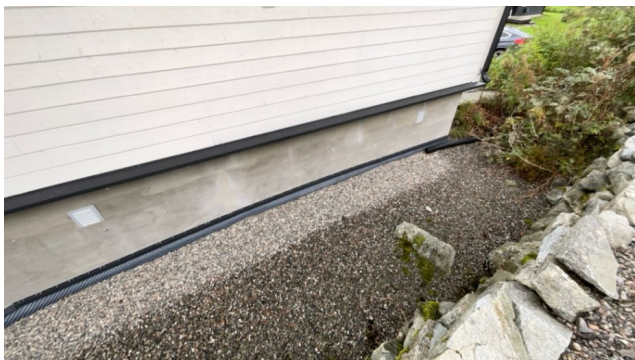
Kontroll av drenering/fuktsikring.

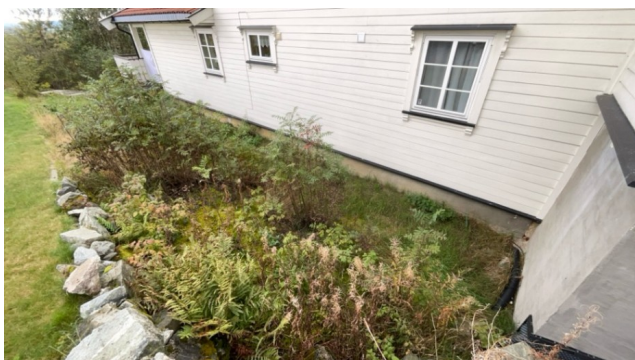
Kontroll av drenering/fuktsikring.

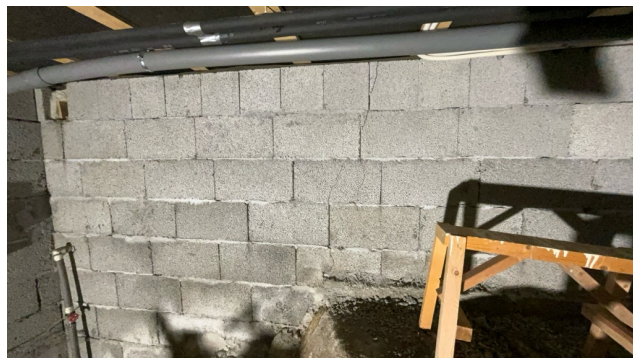
Synlig riss på grunnmur i kryprom.

- Det må foretas lokal utbedring.

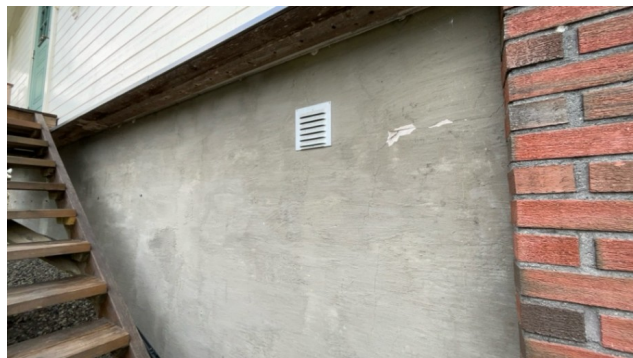
Stedvis behov for lokale utbedringer.

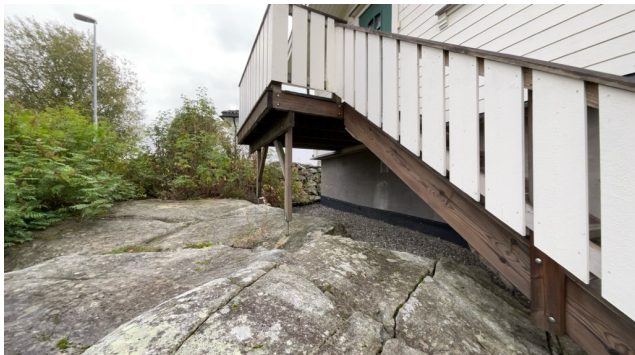
Bærende stolper bør dobles.

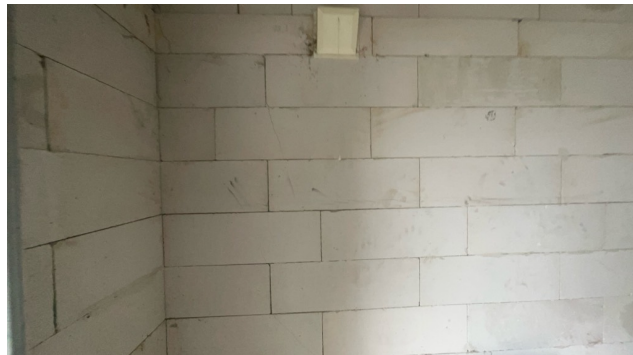
Utvendig garasje fra byggeår med støpt såle mot grunn og yttervegger i murkonstruksjon Tekket saltak. Leddet garasjeport. Garasjen fremstår med tiltenkt funksjon dog synlig elde og slitasje der kommende vedlikehold og behov for lokale utbedringer generelt er påregnelig.

Lokalt riss i grunnmur.

Kommende behov for lokale utbedringer og vedlikehold er påregnelig på sikt.

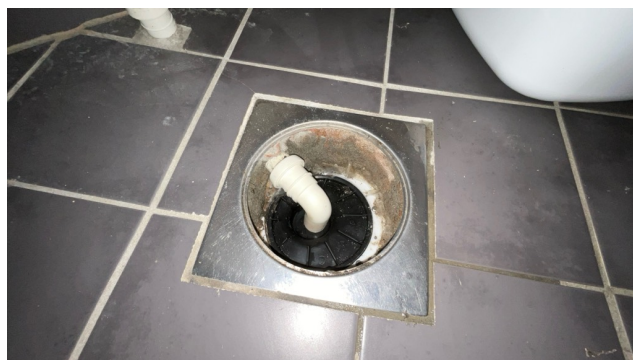
Kontroll av sluk.

- Overvåk tilstanden jevnlig. For å få tilstandsgrad 0 eller 1 må tettesjiktet skiftes ut, men tidspunktet for når dette er nødvendig er vanskelig å si noe om.
- Det er viktig å merke seg at levetiden til en membran varierer basert på kvalitet, installasjon og bruk. Eldre membraner kan bli sprø og sprekke opp, noe som fører til at de mister sin vanntettende funksjon. Dette kan resultere i vannlekkasjer gjennom vegger og gulv og fuktskader.
- Overvåk tilstanden jevnlig. For å få tilstandsgrad 0 eller 1 må slukløsningen skiftes ut og sannsynligvis må også membransjiktet skiftes/utbedres. Det er imidlertid vanskelig å si noe om tidspunktet for når dette er nødvendig.

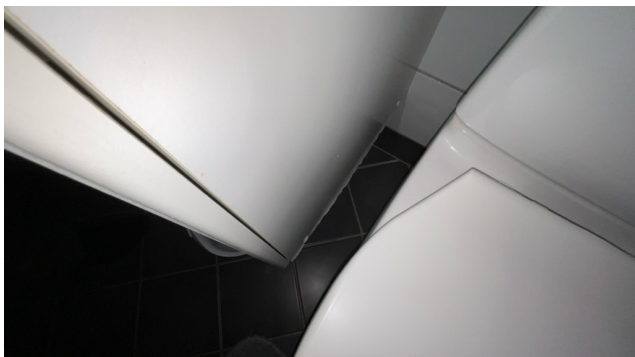
Det er påvist skader på innredning.

- Lokal utbedring må utføres.

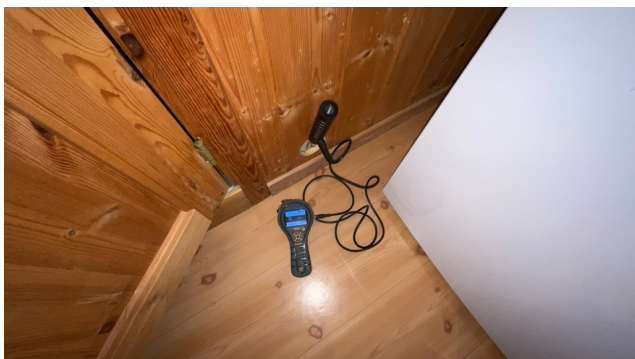
Hulltaking er foretatt uten å påvise unormale forhold. Hulltaking er foretatt ved/i Kjøkken.

Utført hulltaking.

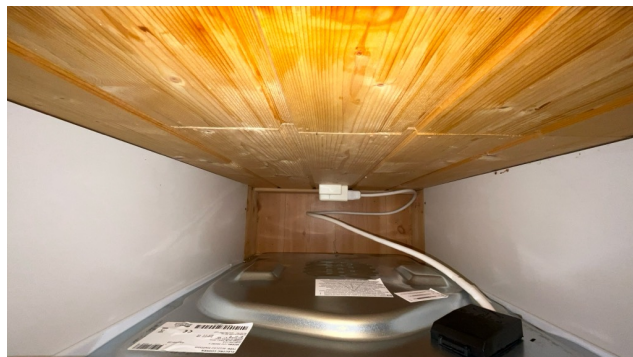
Kontroll bak ovn. Ingen tegn til fuktskader på befaringsdagen.

- Det må påregnes lokal utbedring/utskiftning.
