Skytterplassen 33, 2040 KLØFTA

# Tilstandsrapport

📍 Skytterplassen 33, 2040 KLØFTA

Befaringsdato: 18.09.2025

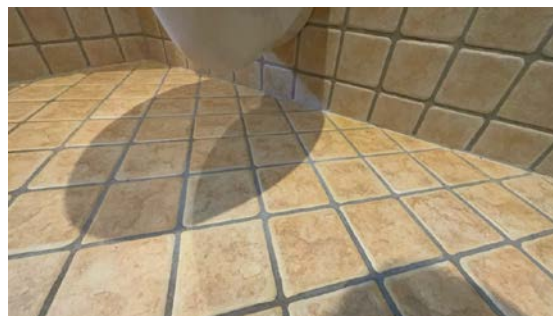
- Det må gjøres tiltak for å lukke avviket.
- Uten dreneringsløsning/lekkasjesikring kan lekkasjer pågå over lang tid uten å bli oppdaget. Dette kan føre til omfattende fuktskader i omkringliggende byggematerialer.

Lekkasjespalte på innebygget systerne bør opparbeides.

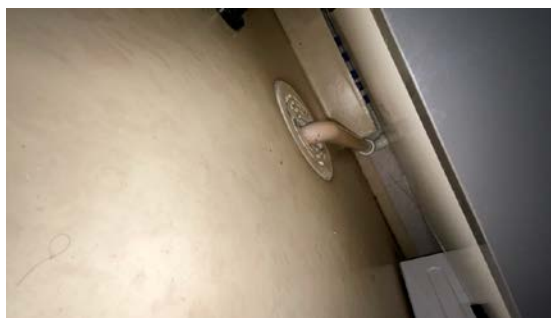
- Manglende oppgradering av våtrommet medfører høy risiko for at konstruksjonene ikke vil tåle vanlig bruk av vann eller lekkasjer. Dette kan føre til fuktskader på tilstøtende konstruksjoner.

Kontroll av sluk.

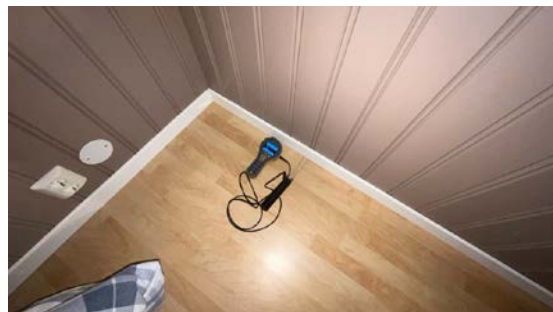
Utført fuktmåling i bunnsvill.

Ingen umiddelbare tiltak ansees som nødvendig, men kommende vedlikehold kan heller ikke utelukes.

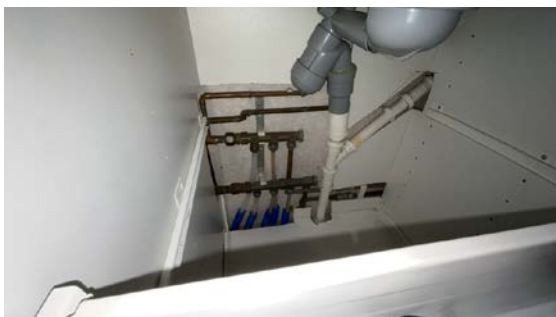
- Det er ikke behov for utbedringstiltak siden anlegget fungerer i dag, men ut ifra alder kan skader plutselig oppstå på eldre anlegg.
- I forbindelse med oppgradering av våtrom vil det være naturlig med utskiftning av rør.

Besiktigelse av røropplegg.

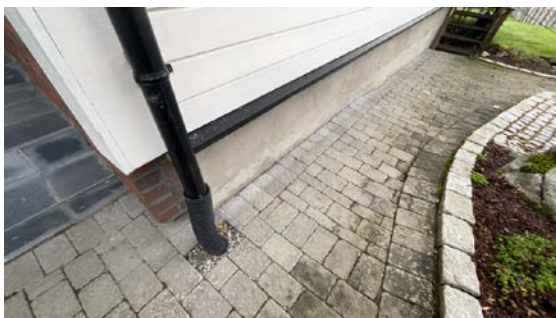
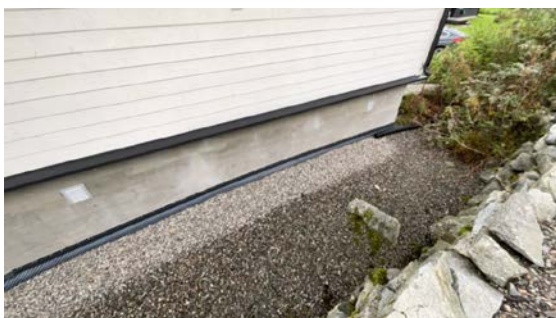
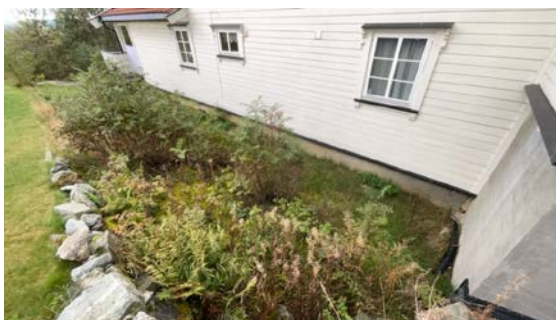
Kontroll av drenering/fuktsikring.

- Overvåk tilstanden jevnlig. For å få tilstandsgrad 0 eller 1 må dreneringen skiftes ut, men tidspunktet for når dette er nødvendig er vanskelig å si noe om.
- Tiltak for redrenering rundt boligen kan ikke utelukkes.

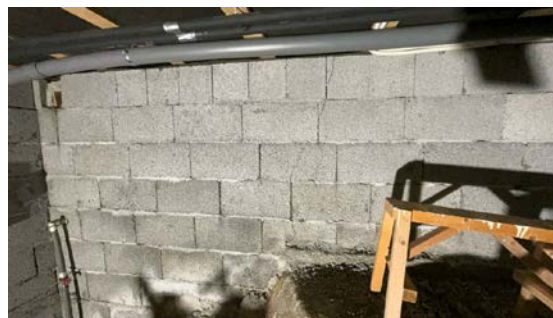
Synlig riss på grunnmur i kryprom.

- Det må foretas lokal utbedring.

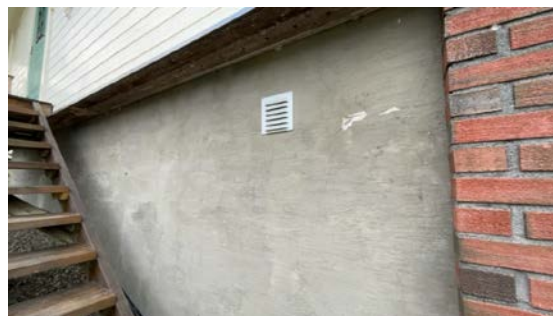
Stedvis behov for lokale utbedringer.

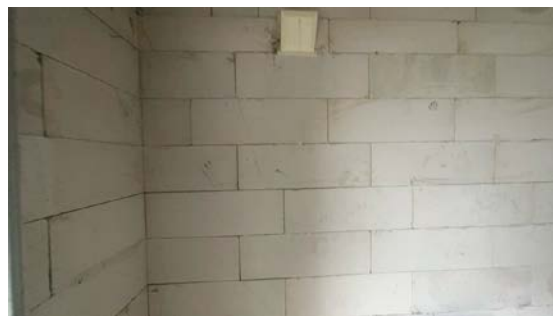
Lokalt riss i grunnmur.

Kommende behov for lokale utbedringer og vedlikehold er påregnelig på sikt.

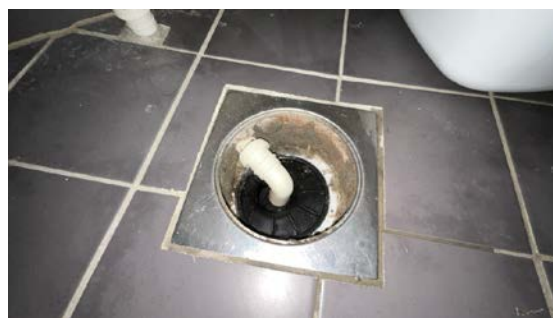
Kontroll av sluk.

- Overvåk tilstanden jevnlig. For å få tilstandsgrad 0 eller 1 må tettesjiktet skiftes ut, men tidspunktet for når dette er nødvendig er vanskelig å si noe om.
- Det er viktig å merke seg at levetiden til en membran varierer basert på kvalitet, installasjon og bruk. Eldre membraner kan bli sprø og sprekke opp, noe som fører til at de mister sin vanntettende funksjon. Dette kan resultere i vannlekkasjer gjennom vegger og gulv og fuktskader.
- Overvåk tilstanden jevnlig. For å få tilstandsgrad 0 eller 1 må slukløsningen skiftes ut og sannsynligvis må også membransjiktet skiftes/utbedres. Det er imidlertid vanskelig å si noe om tidspunktet for når dette er nødvendig.

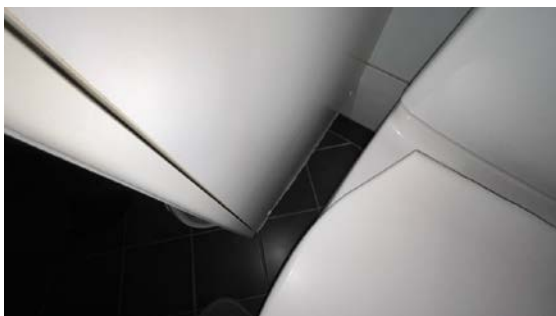
Det er påvist skader på innredning.

- Lokal utbedring må utføres.

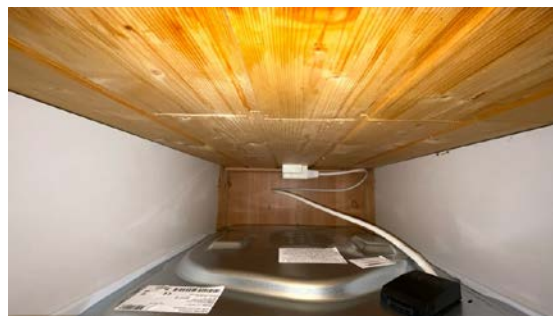
Kontroll bak ovn. Ingen tegn til fuktskader på befaringsdagen.
