# Tilstandsrapport

Enebolig

Tinnegata 159, 3660 RJUKAN

Befaringsdato: 17.03.2025

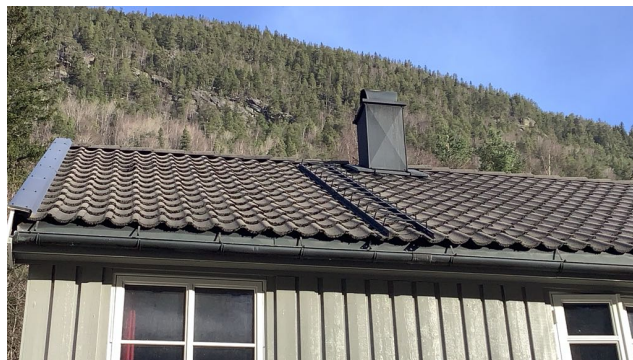
### ! TG 2 Nedløp og beslag

Takrenner og nedløp i lakkert stål.

**Kostnadsestimat: 10 000 - 50 000**

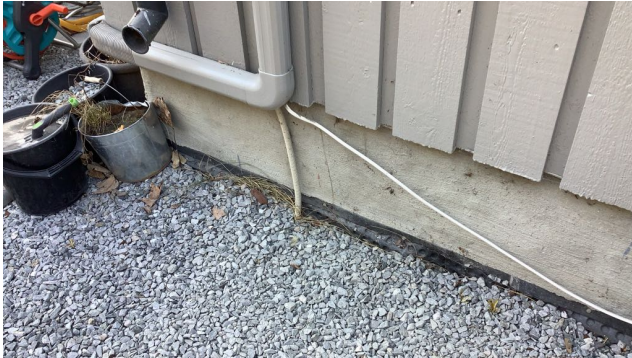
## ! TG 2 Veggkonstruksjon

Veggene har bindingsverkskonstruksjon fra byggeår. Fasade/kledning har stående bordkledning.

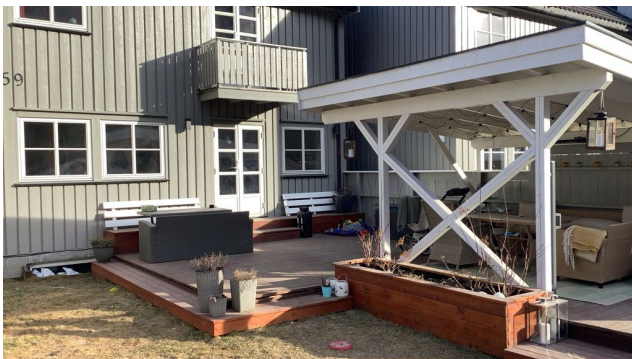
## TG 3 Utvendige trapper

Det er etablert terrengtrapper og trapper for adkomst til boligen.

- Rekkverk må monteres for å lukke avviket.

**Kostnadsestimat: 10 000 - 50 000**

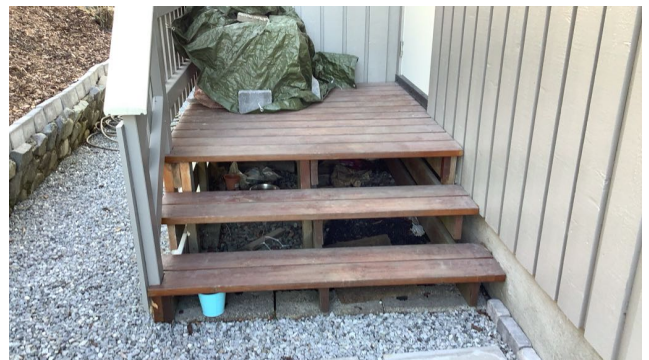
## TG 2 Overflater

- Det er påvist andre avvik:

- Det må foretas tiltak for å lukke avviket.

**Kostnadsestimat: 10 000 - 50 000**

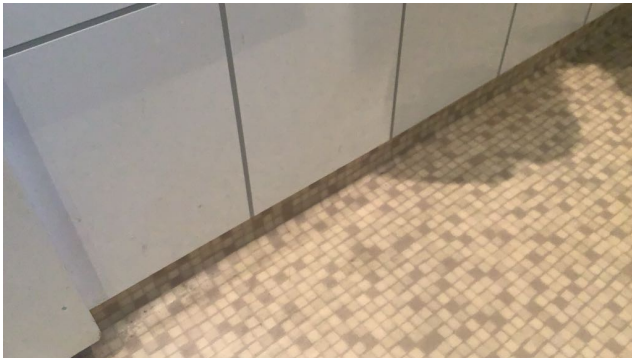
### TG 2 Overflater Gulv

- Det er mulighet for at det kan forekomme vannlekkasje på våtrommet hvor vann ikke vil gå til sluk.
- Det er påvist avvik i fallforhold til sluk i forhold til krav i forskrift på byggetidspunktet.

- Våtrommet fungerer med dette avviket.
- Det må foretas utbedring av fallforhold.
- Installering av tett dusjkabinett anbefales.

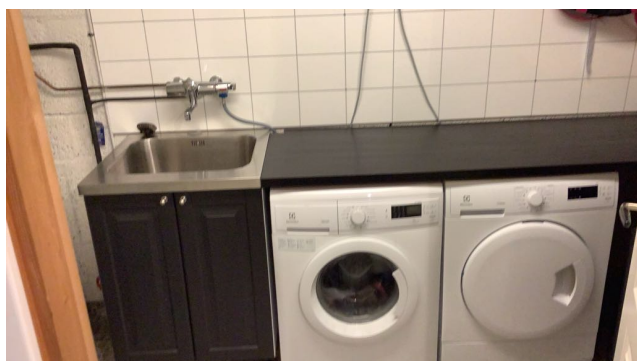
### ! TG 2 Ventilasjon

- Elektrisk avtrekksvifte bør monteres for å lukke avviket.
- Mekanisk avtrekk og tilluft må etableres.
