# Tilstandsrapport

Boligbygg med flere boenheter

Sandsværeveien 73 B, 3616 KONGSBERG

Befaringsdato: 25.04.2025

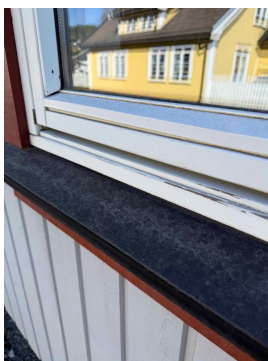
- Karmene i vinduer er slitte og det er sprekker i treverket.

Det er registrert avvik i form av avflassing av maling på utvendige vinduskarmer.

Bildet viser utvendig vindu med flassende maling på karm og ramme.

Forholdet må avklares med styret i sameiet for eventuell utbedring

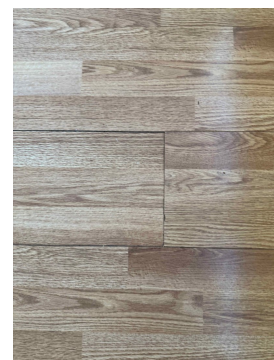
Det er registrert skade på laminatgulvet i stuen.

Bilde viser laminatgulvet i stuen.

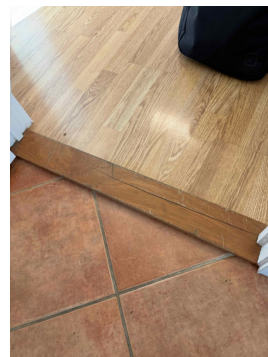
Bildet viser terskel med sprekk.

For å lukke avviket må terskelen skiftes.

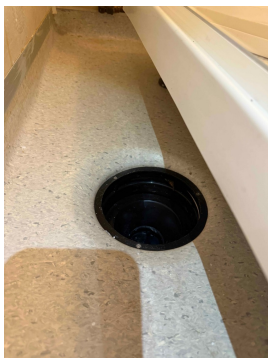
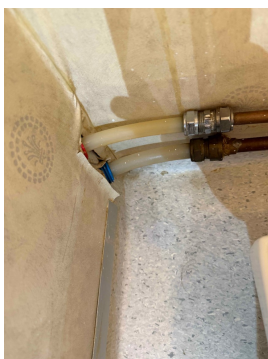
- Det er påvist mangelfull/feil utførelse rundt rørgjennomføringer e.l. som gir fare for fukt i konstruksjonen i våtsone.
- Mer enn halvparten av forventet brukstid er passert på membranløsningen.

Rørgjennomføring i dusjonen, noe som gir økt risiko for lekkasje og fukt i underliggende konstruksjoner.

- Overvåk konstruksjonen jevnlig. For å få tilstandsgrad 0 eller 1 må løsningen utbedres, men tidspunktet for når dette er nødvendig er vanskelig å si noe om.
- Løsningen/utførelsen rundt rørgjennomføringer gir fare for fukt inn i konstruksjoner.

Bildet viser rørgjennomføringer i våtsone som ikke er tette.

Basert på badets og tettesjiktets alder, samt utførelsen rundt rørgjennomføringer, anbefales bruk av tett dusjkabinett, slik det gjøres i dag for å redusere fuktbelastningen i dusjonen. Dersom vegg og gulv i dusjonen utsettes for direkte fuktpåkjenning, vil det være stor risiko for at fukt kan trenge inn i konstruksjonene.

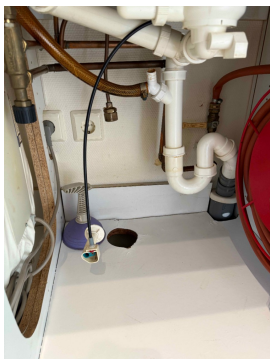
- Det er påvist skader på overflater/kjøkkeninnredning utover normal slitasjegrad.

Det er registrert svelling/fuktskade i bunnplaten på kjøkkenskroget, samt enkelte sår og hakk i kjøkkeninnredningen.

Ifølge egenerklæringen er årsaken til fuktskaden at stoppkranen til oppvaskmaskinen ved en feil ble åpnet, slik at det kom dråper fra kranen og ned under oppvaskbenken. Det ble ikke registrert unormale forhold ved fuktsøk, men følgeskader på nærliggende konstruksjoner kan ikke utelukkes.

Bildet viser svelling i bunnplaten på kjøkkenskroget

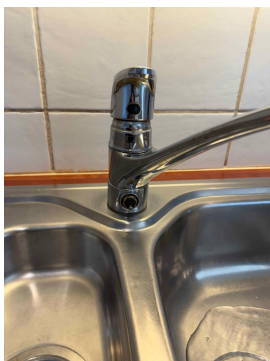
- Det er skade på armatur/blandebatteri.
- Det mangler tettemuffer i enden av varerør på rør-i-rør-system.

Bildet viser armaturet på kjøkkenet.

Armaturet på kjøkkenet må utbedres/skiftes.

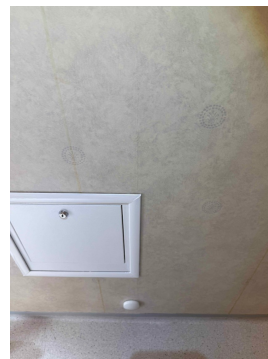
Bildet viser rørskap med manglende nøkkel.

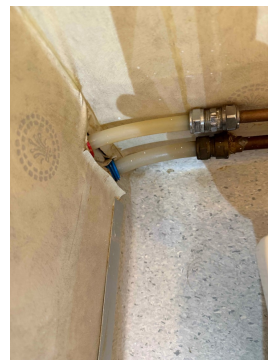
Bildet viser enden av varerør i rør-i-rør-system uten påmontert tettemuffe.

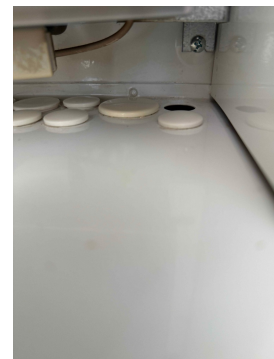
Bildet viser en åpen gjennomføring i sikringsskapet.

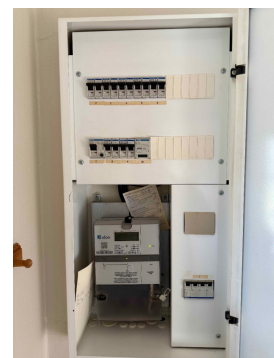
Bildet viser sikringsskapet.
