Tilstandsrapport

Enebolig

Gamle Trondheimsveg 31 , 2053 JESSHEIM

Befaringsdato: 22.04.2026

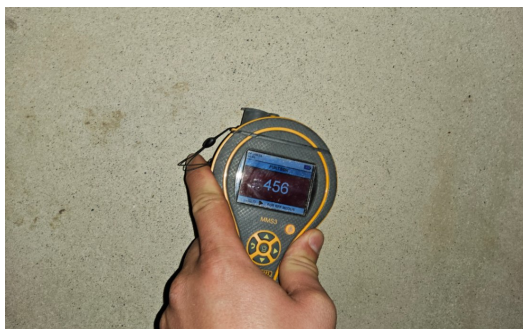
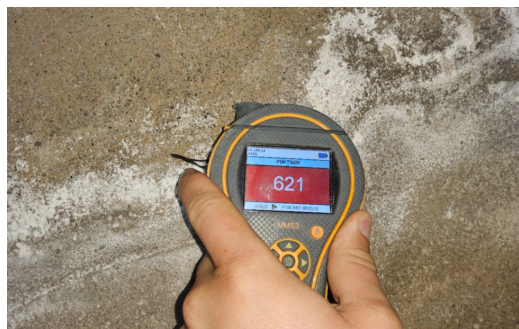
I rom under terreng er det ved indikasjonsmåling registrert forhøyede fuktverdier på overflater. Det er ikke tatt hull i konstruksjonen grunnet utforming, og derfor er omfanget av fukt i underliggende sjikt usikkert. På teknisk rom er det observert skjolder som indikerer at det tidligere har vært fukt, og det ble målt noe forhøyet fukt i gulvet. Videre ble det ved indikasjonsmåling påvist utslag for fukt i kjellerstue. Disse funnene tyder på at konstruksjonen har en fuktbelastning fra grunn, sannsynligvis som følge av mangelfull drenering, kapillærsug fra grunnen eller utilstrekkelig fuksikring. Konsekvensen av slike forhold er økt risiko for skader på bygningsmaterialer, noe som kan redusere levetid og gi dårligere inneklima.

For utbedring bør årsaken til fuktinntrengningen identifiseres før tiltak beslattes. Det anbefales å kontrollere dreneringssystemet og fuksikring på utsiden av konstruksjonen, samt vurdere etablering av kapillærbrytende sjikt og grunnmursplate dersom dette mangler. Videre bør det gjennomføres kontinuerlige fuktmålinger for å dokumentere effekten av tiltakene. Tiltakene bør utføres for å sikre varig beskyttelse mot fukt og opprettholde et godt inneklima. Sørg for god ventilasjon av hele underetasjen, slik at fuktig luft blir transportert ut.

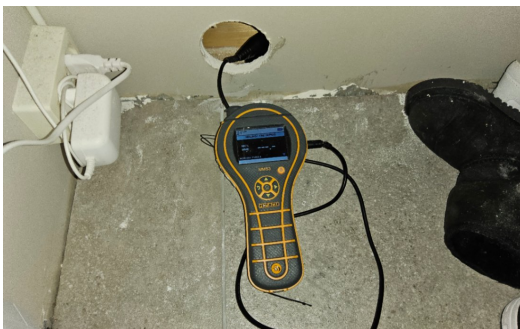
2. ETASJE > BAD

Fuger i våtrom har begrenset levetid og blir utsatt for konstant fukt, temperaturendringer og mekanisk slitasje. Aldersrelaterte forhold som sprekker, misfarging eller begynnende oppløsning er typiske tegn på nedbrytning over tid.

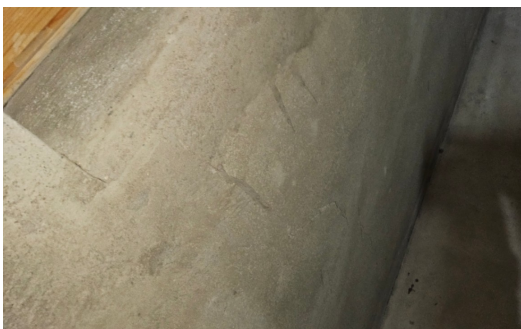
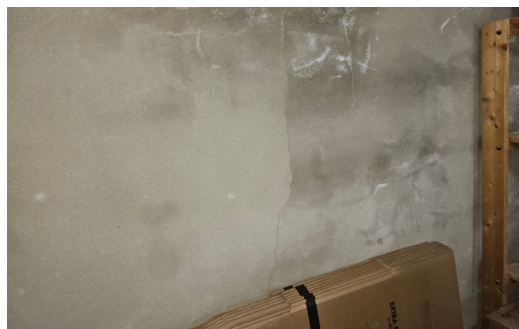
Utover dette er det registrert sprekker i grunnmuren.

Sprekkdannelse kan føre til vanninntrenging og frostskafer, som igjen kan redusere grunnmurens levetid og stabilitet. Dersom problemet utvikler seg, kan det medføre kostbare reparasjoner og risiko for fukt i kjeller eller krypkjeller.

Sprekken bør kartlegges nærmere for dybde og utbredelse. Tetting med egnet mørtel eller injeksjon anbefales. Ved større skader bør fagkyndig vurdering og eventuelt reparasjon av konstruksjonen utføres.
