Gamle Trondheimsveg 31, 2053 JESSHEIM

**Innholdsrik og flott enebolig med
dobbel garasje, romslig terrasse
og stor tomt - attraktiv og
barnevennlig beliggenhet!**

Tilstandsrapport

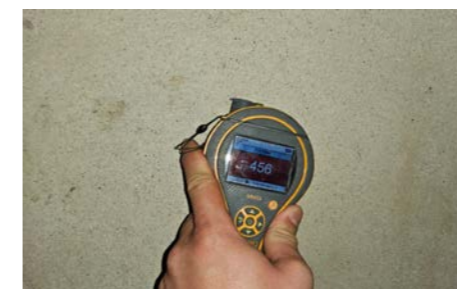
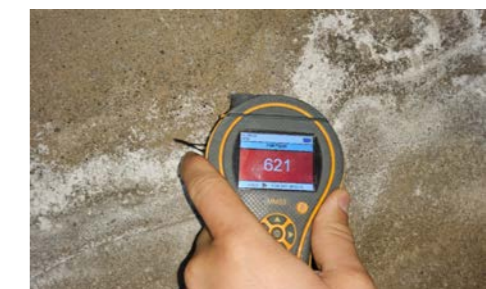
I rom under terreng er det ved indikasjonsmåling registrert forhøyede fuktverdier på overflater. Det er ikke tatt hull i konstruksjonen grunnet utforming, og derfor er omfanget av fukt i underliggende sjikt usikkert. På teknisk rom er det observert skjolder som indikerer at det tidligere har vært fukt, og det ble målt noe forhøyet fukt i gulvet. Videre ble det ved indikasjonsmåling påvist utslag for fukt i kjellerstue. Disse funnene tyder på at konstruksjonen har en fuktbelastning fra grunn, sannsynligvis som følge av mangelfull drenering, kapillærsug fra grunnen eller utilstrekkelig fuktsikring. Konsekvensen av slike forhold er økt risiko for skader på bygningsmaterialer, noe som kan redusere levetid og gi dårligere inneklima. Konsekvens/tiltak: For utbedring bør årsaken til fuktinntrengningen identifiseres før tiltak besluttes. Det anbefales å kontrollere dreneringssystemet og fuktsikring på utsiden av konstruksjonen, samt vurdere etablering av kapillærbrytende sjikt og grunnmursplate dersom dette mangler. Videre bør det gjennomføres kontinuerlige fuktmålinger for å dokumentere effekten av tiltakene. Tiltakene bør utføres for å sikre varig beskyttelse mot fukt og opprettholde et godt inneklima. Sørg for god ventilasjon av hele underetasjen, slik at fuktig luft blir transportert ut.

For utbedring bør årsaken til fuktinntrengningen identifiseres før tiltak besluttes. Det anbefales å kontrollere dreneringssystemet og fuksikring på utsiden av konstruksjonen, samt vurdere etablering av kapillærbrytende sjikt og grunnmursplate dersom dette mangler. Videre bør det gjennomføres kontinuerlige fuktmålinger for å dokumentere effekten av tiltakene. Tiltakene bør utføres for å sikre varig beskyttelse mot fukt og opprettholde et godt innelima. Sørg for god ventilasjon av hele underetasjen, slik at fuktig luft blir transportert ut.

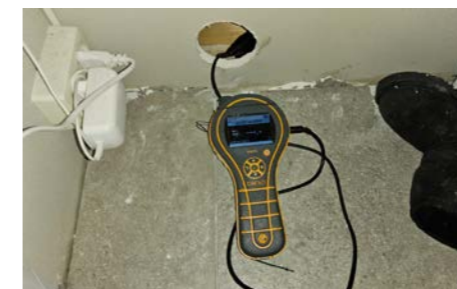
1. ETASJE > BAD/VASKEROM/TOALETTRUM

Hulltaking er foretatt uten å påvise unormale forhold. Hulltaking er foretatt ved/i gang. Fuktkvotemåling (vekt%) i konstruksjonen ble målt til 0-6.

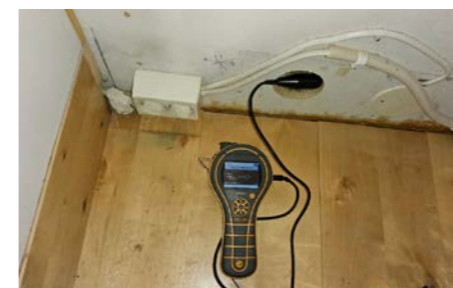
KJØKKEN

Hulltaking er foretatt uten å påvise unormale forhold. Hulltaking er foretatt ved/i kjøkken. Fuktivotemåling (vekt%) i konstruksjonen ble målt til 0-6.
