# Tilstandsrapport

Boligbygg med flere boenheter

Grev Wedels gate 8 A, 3111 TØNSBERG

# gnr. 1002, bnr. 45, snr. 5

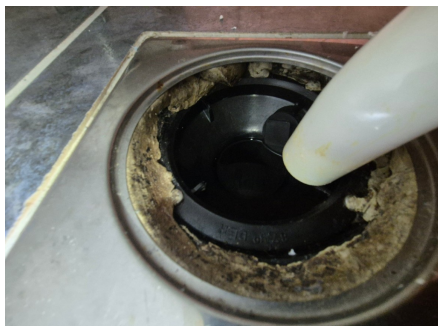
## 2. ETASJE > BAD/VASKEROM

### TG 2 Sanitærutstyr og innredning

- Det er ikke påvist tilfredsstillende løsning for å synliggjøre lekkasje fra innebygget systerne.

- Ved implementering av innebygget systerne var det ikke krav om lekkasjesikring, konstruksjonen bør jevnlig observeres.
