# Tilstandsrapport

📍 Solungen 8, 2270 FLISA

# gnr. 99, bnr. 55

Rapportdato: 16.09.2025

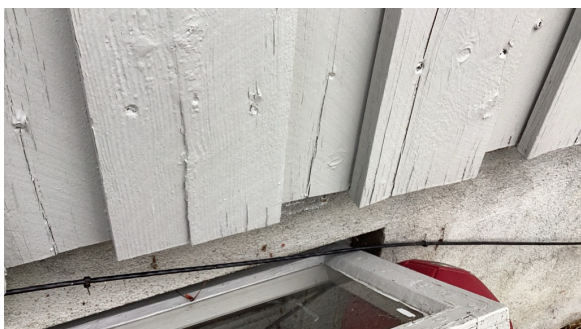
Det er stedvis slitasje, sprekker og vridning på kledningsbord, lokal råte høyere opp på fasader kan finnes.

Eksempel på sprekker i kledningsbord.

Behandling av fasader og utskifting av skadede kledningsbord der det er behov for det.

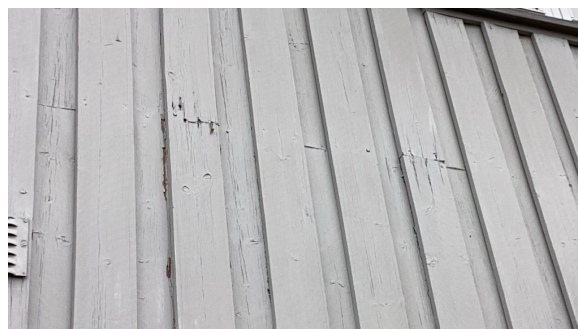
Eksempel på punkter på fasade som kan ha lokal råte.

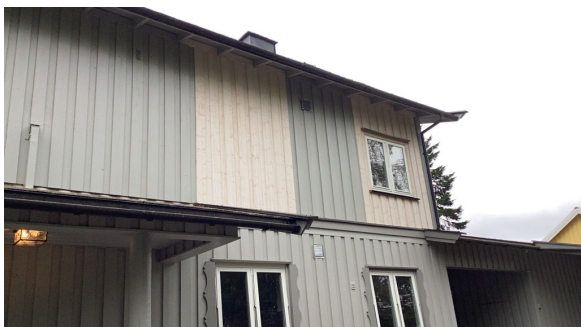
Det gjenstår behandling av skiftet kledning.

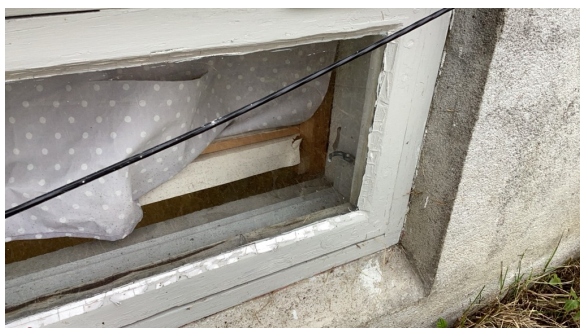
Kjellervinduer har passert forventet brukstid og har slitasje og oppsprekking i kitt. Det må forventes luftlekkasjer fra denne type vinduer. Det er sprekk i glass på ett vindu i kjeller.

Eksempel på slitasje.

Vinduer i kjeller er ut fra alder og tilstand modne for utskifting.

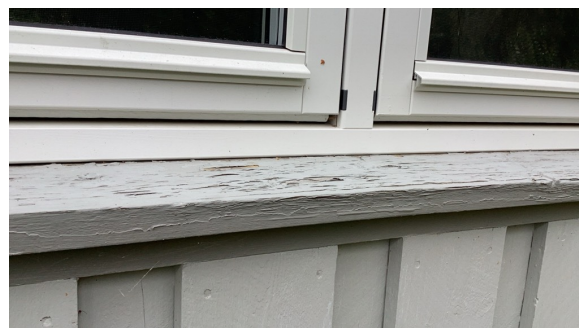
Vannbrett uten beslag, stedvis slitasje.

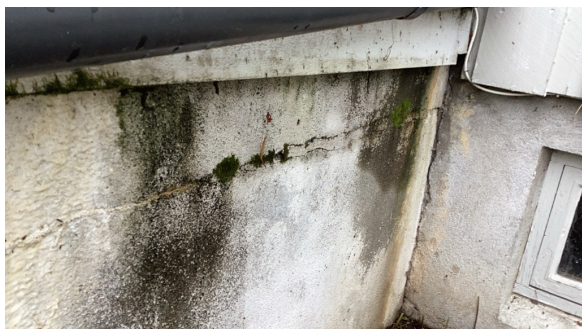
Veranda: Slitasje på skjørt rundt veranda, er delvis dekket og kan ha skjulte skader. Slitasje på gulv. Det er noen sprekker i grunnmur. Råte i treverk ved trapp.

Eksempel på sprekk i grunnmur.

Veranda: Vedlikehold av overflater. Forsegling av sprekker i grunnmur. Utskifting av råteskadet treverk.

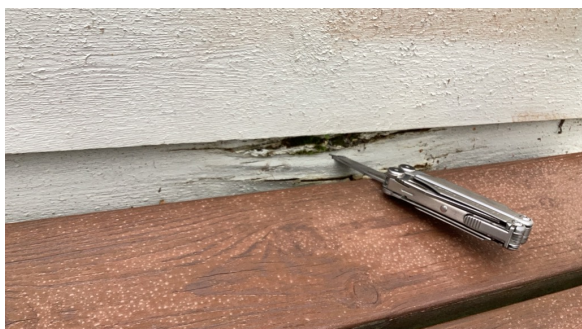
Råte i treverk ved trapp.

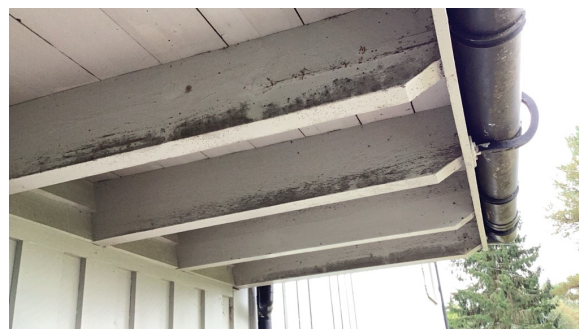
Balkong: Det er noe svertesopp på undersiden av gulvkonstruksjon. Noe rust på rekkverk. Tekking har passert halvparten av forventet brukstid.

Svertesopp på undersiden av balkong.

Balkong: Vedlikehold av overflater.

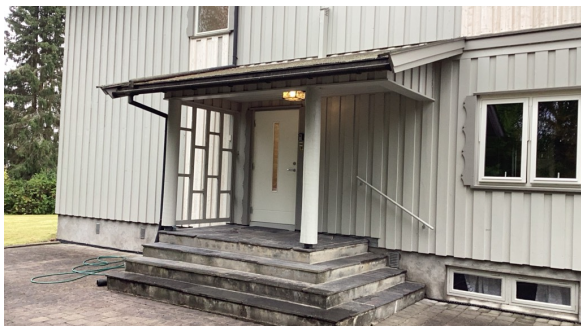
Trapp ved entre.

Trapp ved entre: Det er mosevekst på tekkingen. Det er noen mindre skader på skiferstein. Det er bom og oppsprekking i fuger på skiferstein og noen skiferstein er løse.

Trapp ved entre: Rengjøring av takflater. Utskifting av fuger som sprekker opp og fastliming av skiferstein som er løse.

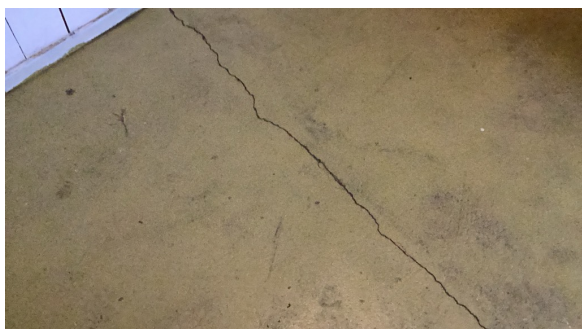
Det er sprekker i betonggulv.

Sprekk i betonggulv.

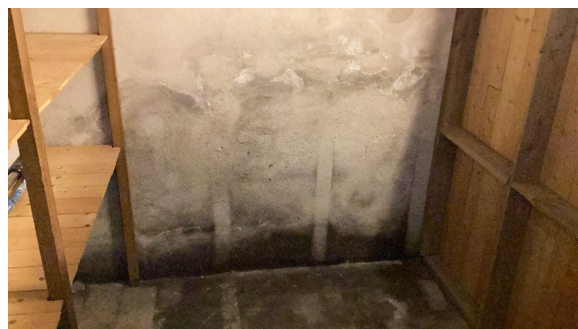
Stedvis tegn til fuktpåkjenninger med misfarging og saltutslag.

Eksempel på fuktpåkjenning på grunnmur.

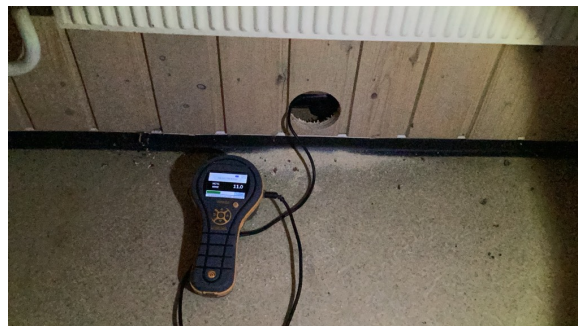
Utforede vegger mot terreng og oppforede tregulv i kjellere er risikokonstruksjoner som kan medføre og skjule sopp- og råteskader. Det er foretatt hulltaking i utforet veggkonstruksjon uten at det ble registrert skader eller høyt fuktinnhold på kontrollpunktet. Dette utelukker imidlertid ikke at skader kan finnes andre steder.

Fuktmåling i utforet vegg mot terreng

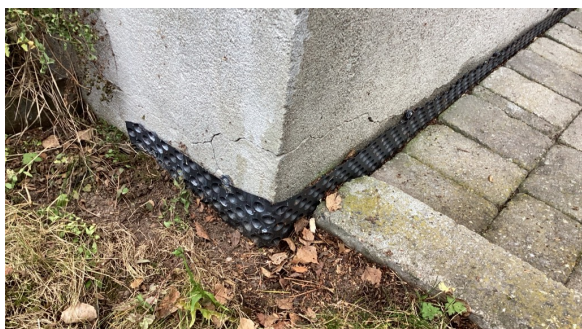
Eksempel på sprekk i grunnmur.

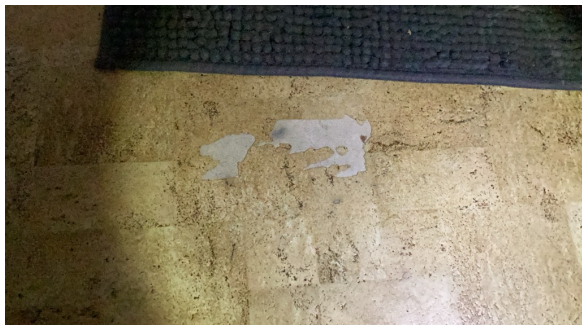
Skade på gulvbelegg på kjøkken.

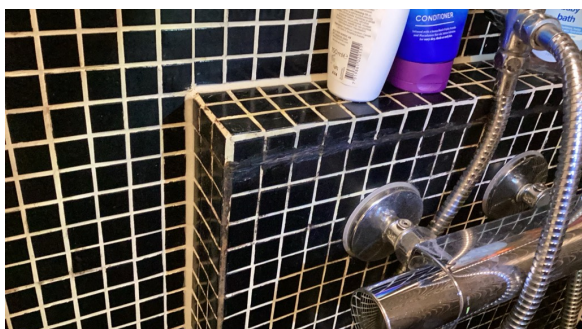
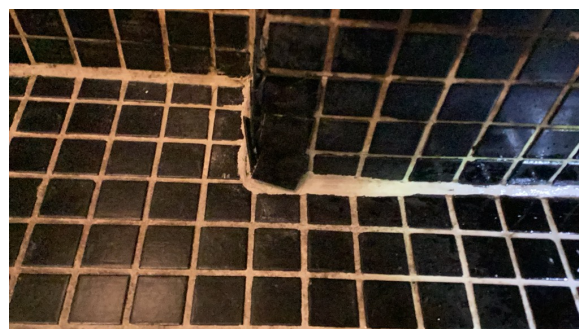
Refuging på innkassing. Indikere at det har vært oppsprekking i Løse mosaikfliser nederst på innkassing.  
fuger/løsefliser.

Det er stedvis silikon i fuger for mosaikfliser, indikerer at det har vært sprekker i fuger/løse fliser.

Flere mosaikfliser er løse og det er noe sprekker i fuger.

Utskifting av fuger som sprekker og fastliming av løse fliser.

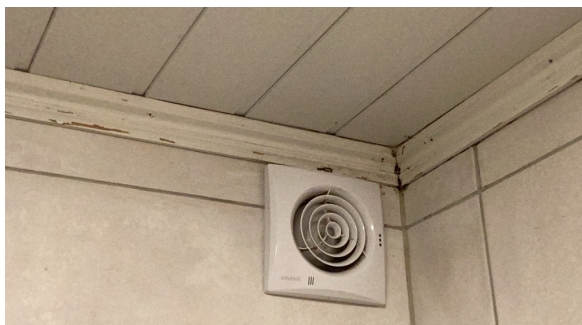
Slitasje på listverk.

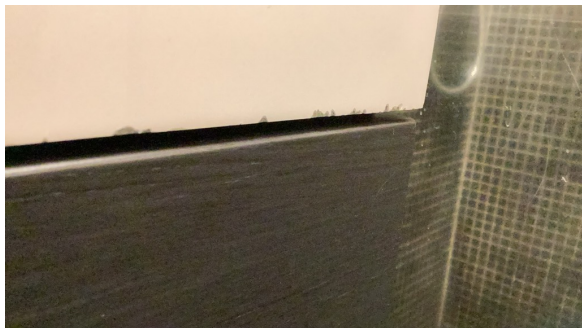
Skader på nedkant på vask.

Små skader på undersiden av vask.

Det er ikke nødvendig med tiltak.

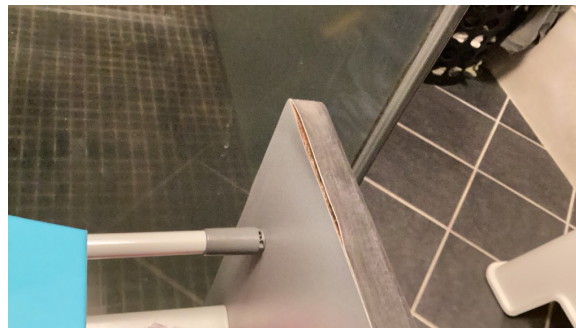
Folie på fronter på servantinnredning begynner å løsne.
