# Tilstandsrapport

📍 Bentsegata 15, 0465 OSLO

# gnr. 221, bnr. 41

Oppdragsnr.: 11838-25277

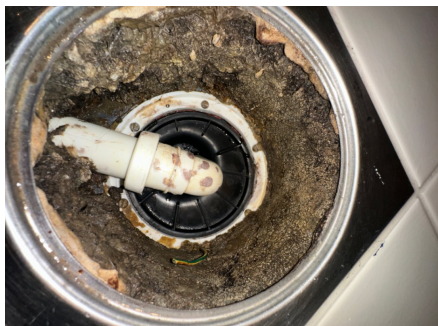
Plastsluk med klemring for membran

Det anbefales bruk av dusjkabinett,  
for å hindre fuktinntregning i eldre konstruksjoner.

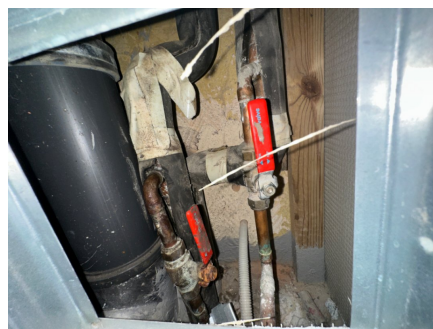
Tilførselsrør av kobber i våtrom er vurdert til å ha en alder, som tilsier at anbefalt brukstid er passert. På bakgrunn av alderen er det grunn til å varsle om risiko for skjulte avvik, svekket funksjon, usikker restlevetid eller lignende forhold som utvikles over tid.

Stoppekraner plassert på bad

Eldre vanntilførsel bør vurderes av en fagmann, da sjansen for at lekkasje kan oppstå er større med eldre rør. Rør på kjøkken bør klamres slik at det ikke oppstår lekkasjer fra rør.

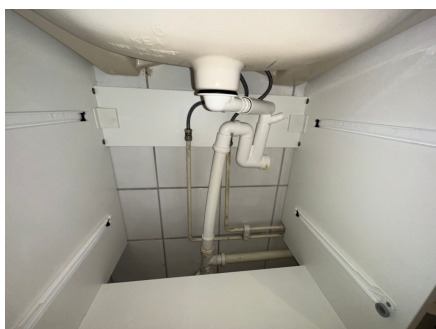
Rørøpplagg under servant på bad
