Tilstandsrapport

Enebolig

Galeioddveien 40, 3770 KRAGERØ

Befaringsdato: 27.06.2024

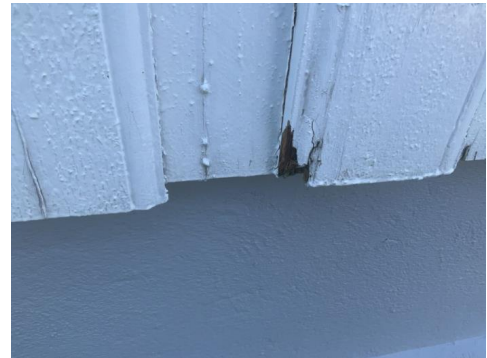
- Det er ingen eller liten lufting i nedre kant av kledning mot grunnmur.
- Det er påvist spredte råteskader i bordkledningen.

Noe råte i kledning er påvist.

- Råteskadet trekledning må skiftes ut.

Det bør planlegges å skifte kledning på vegg.

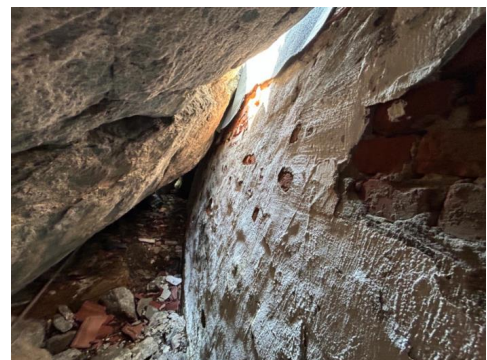
- Det er påvist sprekker i murte/pussede fasader.

Murfasade mot grunn, oppsprekking av puss.

Det bør planlegges vedlikehold av murvegger/ny murpuss.

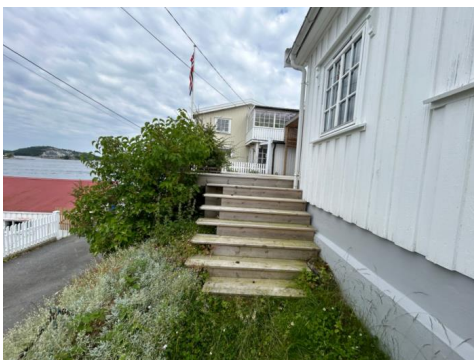
Trapp til terrasse.

- Rekkverk må monteres for å lukke avviket.

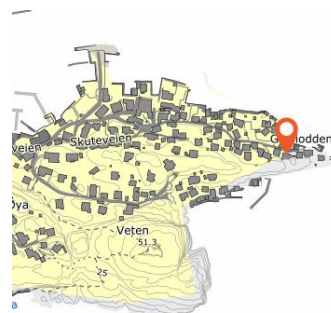
Utsnitt fra radonkart

- Det bør gjennomføres radonmålinger.

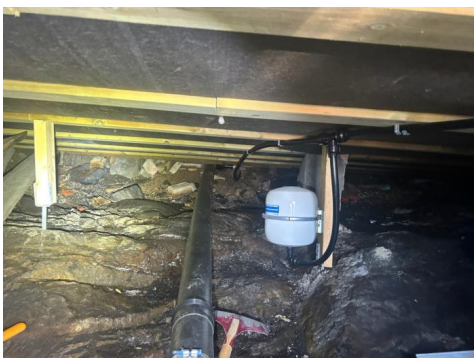
Kjelleren har tegn på litt høye fuktverdier (hengende kukonger).

Krypekjeller

- Andre tiltak:
- Bedre ventilering må etableres.

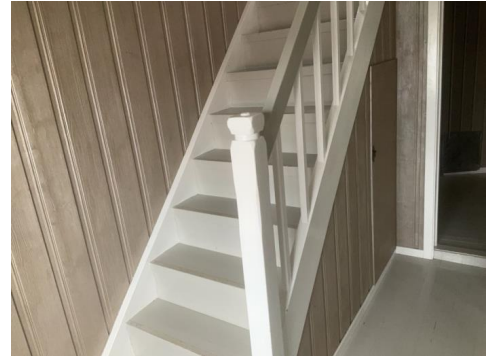
- Det er ikke krav om utbedring av rekkverkshøyder opp til dagens krav.

Trapp til loft

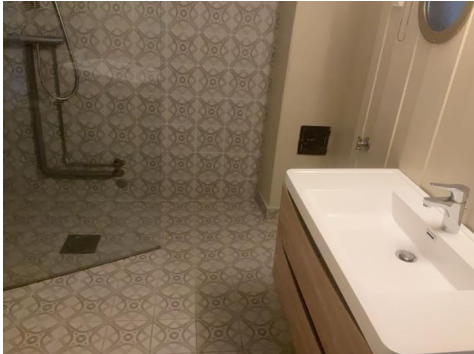
Våtrom/innredninger.

Panel på vegg har brekkasjeskader.

Det anbefales å utbedre brekkasjeskader.

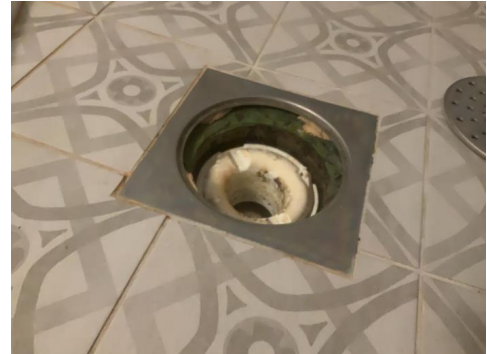
Sluk med synlig membran.

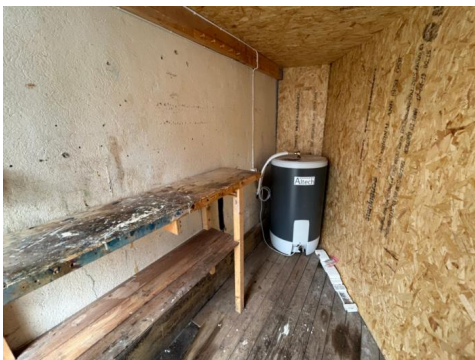
Bereder er plassert i bod.

- Det bør etableres tilfredsstillende avrenning eller lekkasjesikring ved varmtvannstank.
