Tilstandsrapport

Fritidsbolig

Nord-Torpvegen 2007, 2880 NORD-TORPA

Befaringsdato: 16.10.2024

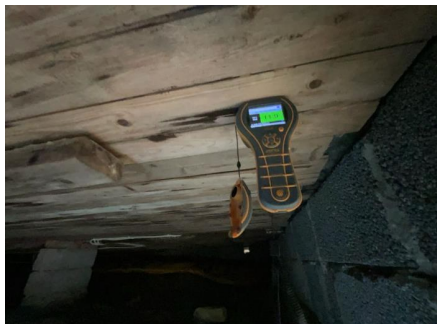
TG 2 Radon

Takstmannen har ikke kjennskap til radonmåling av boligen, boligen er ikke utført med radonsperre. Statens strålevern anbefaler radonmåling i bolig. Mer info angående radon kan hentes hos kommunen og Statens strålevern, www.nrpa.no/radon.

- Det bør gjennomføres radonmålinger.

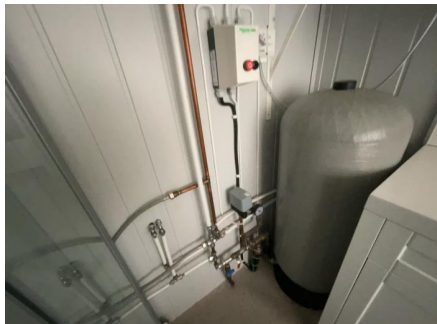
TG 1 Varmtvannstank

Varmtvannsbereder på 48 liter plassert på bad.

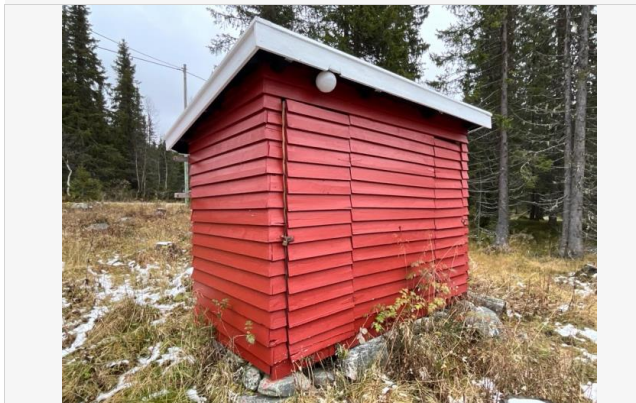
Bod/utedo

Bygningen har skjevheter og vedlikeholdsbehov.
