Nord-Torpvegen 2007, 2880 NORD-TORPA

# Lun og koselig fritidseiendom ved Hugulia.

# Tilstandsrapport

## FRITIDSBOLIG

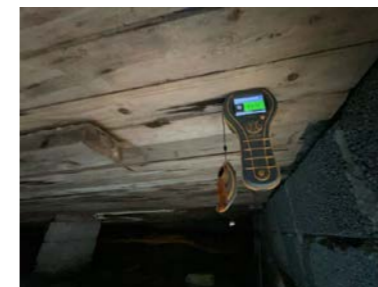
## TG 2 Radon

Takstmannen har ikke kjennskap til radonmåling av boligen, boligen er ikke utført med radonsperre.  
Statens strålevern anbefaler radonmåling i bolig. Mer info angående radon kan hentes hos kommunen og Statens strålevern, [www.nrpa.no/radon](http://www.nrpa.no/radon).

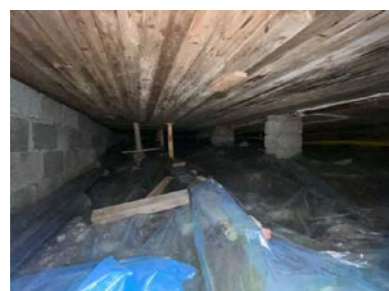
Krypekjeller er inspisert fra luke. Krypekjeller/blindkjeller er en risikokonstruksjon, det vil si en konstruksjon som erfaringsmessig har høy skadefrekvens. Det presiseres at blindkjeller/krypekjeller er en type konstruksjon med erfaringsmessig høy skadefrekvens. Lav høyde mellom grunnen og bjelkelag, dette er forhold som kan gi økt risiko for skader. Det er naturlig at konstruksjoner beveger seg noe etter årstidene med denne type fundamentering. Fuktmåling ble foretatt, jeg målte ikke verdier over grenseverdier for skadelig fukt. Ventileringen av kryperom er ikke tilstrekkelig. Det er oppstøtting av bjelkelag i kjeller som ikke er fagmessig utført.

Krypekjeller/blindkjeller er risikokonstruksjoner som erfaringsmessig har høye skadefrekvens. Ved god ventilering bør ikke dette være problematisk. Det er påregnelig med utbedringer av oppstøtting av bjelkelag.

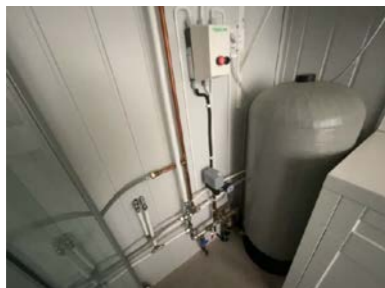
### TG 1 Varmtvannstank

Varmtvannsbereder på 48 liter plassert på bad.

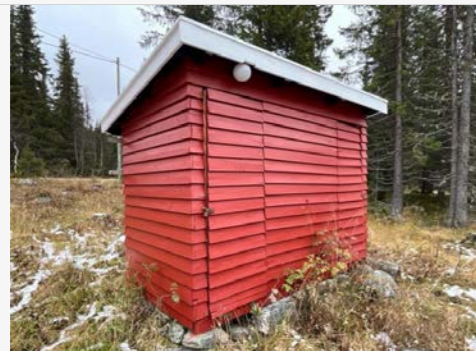
### Bod/utedo

Uthus o.l. er ikke teknisk vurdert på linje med bolighuset. Tilstandsgrad er derfor ikke angitt. Bygningen har skjevheter og vedlikeholdsbehov.
