Nord-Torpvegen 2007, 2880 NORD-TORPA

**Lun og koselig fritidseiendom ved  
Hugulia - 2 soverom - peiskos -  
garasje/uthus - nærhet til fine  
turmuligheter.**

Fritidsbolig  
 Nord-Torpvegen 2007, 2880 NORD-TORPA  
 NORDRE LAND kommune  
 gnr. 66, bnr. 154

Befaringsdato: 16.10.2024    Rapportdato: 05.11.2024    Oppdragsnr.: 19185-1720    Referansenummer: XB1852

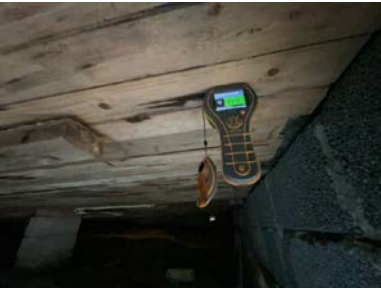
TG 2 Radon

Takstmannen har ikke kjennskap til radonmåling av boligen, boligen er ikke utført med radonsperre.  
Statens strålevern anbefaler radonmåling i bolig. Mer info angående radon kan hentes hos kommunen og Statens strålevern, [www.nrpa.no/radon](http://www.nrpa.no/radon).

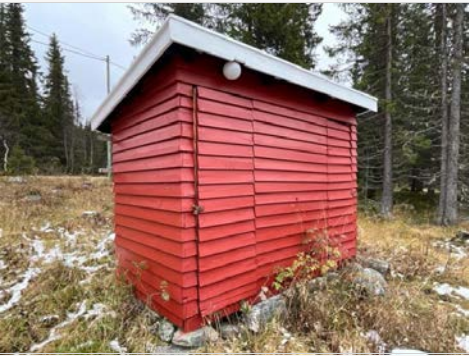
### Bod/utedo

Uthus o.l. er ikke teknisk vurdert på linje med bolighuset. Tilstandsgrad er derfor ikke angitt.  
Bygningen har skjevheter og vedlikeholdsbehov.
