# Tilstandsrapport

Boligbygg med flere boenheter

Prestmosvegen 13 J, 2030 NANNESTAD

Befaringsdato: 26.06.2025

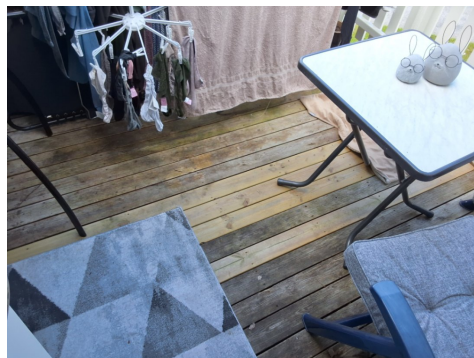
- Rekkverket er for lavt i forhold til dagens krav til rekkverkshøyder.
- Det er avvik:

Det er oppsprukket og værslitte terrassebord.

- Tiltak:
- Det er ikke krav om utbedring av rekkverkshøyde opp til dagens forskriftskrav.

Det må påregnes overflatebehandling av terrassebord.

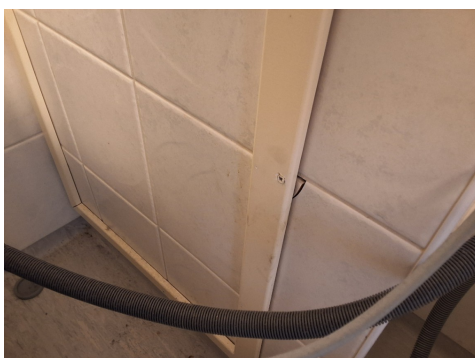
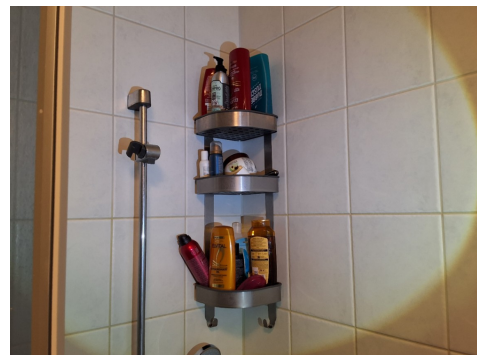
- Det er påvist sprekker i fliser.

Det er sprekt flis ved luke.

Hylle i dusjsonen er festet med skruer. Det er derfor usikkert om membran/tettesjikt punktert.

- Fliser må skiftes.
- Andre tiltak:

Hullene må tettes

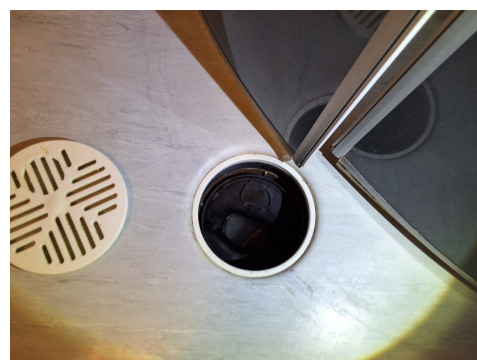
Det er plastsluk og synlig vinylbelegg som tettesjikt.

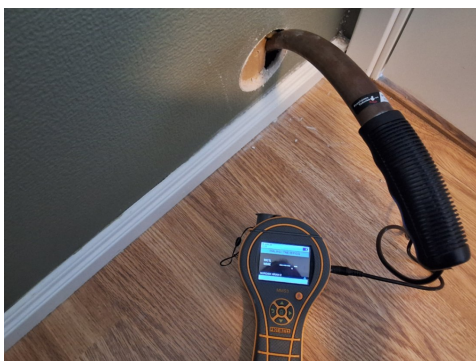
Hulltaking er foretatt uten å påvise unormale forhold. Hulltaking er foretatt i soverom. Fuktkvotemåling (vekt%) i konstruksjonen ble målt til under 6%.

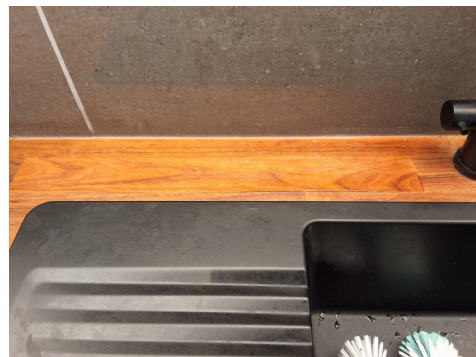
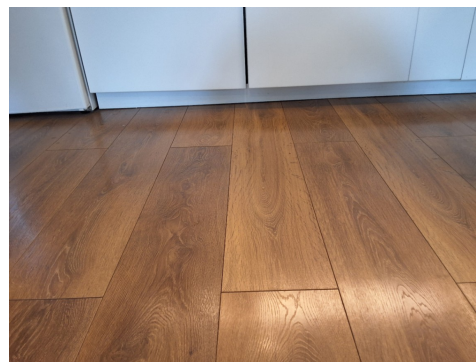
- Det er ikke montert komfyrvakt i kjøkkenet som er krav på dette kjøkkenet ut ifra alder.

- Komfyrvakt må monteres.

Benkeplaten må byttes  
Sokkel må festes

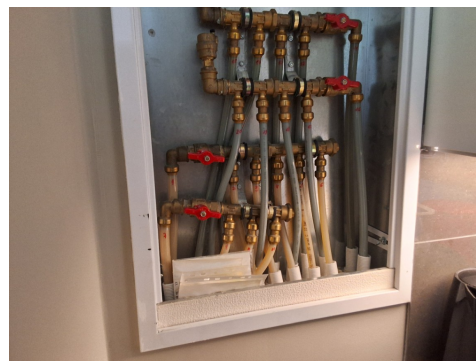
Innvendige vannledninger er av plast (rør i rør). Det er besiktiget i rørskap.
