# Ole A. Wolds veg 8 7069 TRONDHEIM

## Tilstandsrapport Eierskifte

Boligtype: Leilighet i boligblokk

Byggeår: 1967

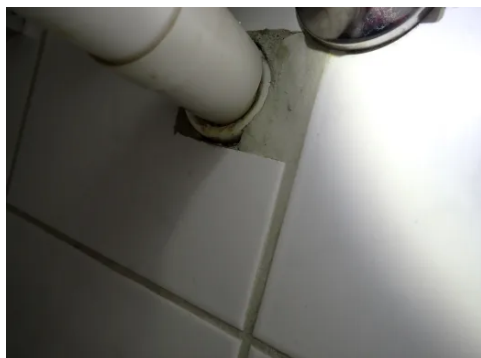
Med bakgrunn i alder på tettesjiktet / overflater er restlevetiden på rommet usikker. Klemring er ikke synlig i sluk, utførelse på eventuell klemring og membran er ikke synlig for visuell kontroll. Rørføring gjennom vegg har ikke synlig membran / mansjetter med usikker tetthet ved rørgjennomføring.

Ikke synlig mansjett/membran på rørgjennomføring i vegg under servant

Tilstandsgrad 2 er satt med bakgrunn i alder på tettesjikt og derav økt risiko for lekkasjer.

Det anbefales å fortsette bruken av et dusjkabinett for å begrense overflater for belastning med fritt vann.

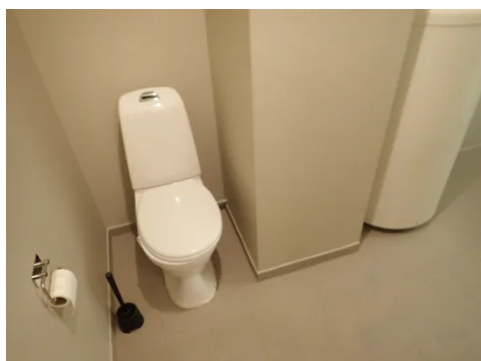
Område ved toalett og rørsjakt med motfall.

Etter en enkel nivellering så ble det registrert lokalt fall til sluk i dusjsone, men det anmerkes at det er nivåforskjell (motfall) på gulv mellom rørsjakt og den delen der toalettet er etablert. Det gjøres oppmerksom på at bruks- eller lekkasjevann utenfor dusjsone ikke vil ha avrenning til sluk, men kan forårsake lekkasje ut til tilstøtende gang. Det registrert for liten høydeforskjell fra topp sluk til tettesjikt ved døråpning og det er risiko for at eventuelt lekkasjevann renner ut gjennom døråpning. Det registreres stedvis bom i gulvflis (manglende heft til underlaget) med risiko for at flis kan løsne. En enkelte gulvflis er skadet / sprukket som følger av bom i flis.

Tilstandsgrad 2 er satt med bakgrunn i fallforhold som er mindre enn referansenivået og fuktsikring ved dør som ikke er tilfredsstillende. I tillegg til bom i gulvflis og sprukket/skadet gulvflis som følger av bom i flis.

Løpende observasjoner anbefales for å se om en eventuell utvikling ved at flis og fuger kan sprekke / løsne ytterligere som følger av bom i flis.
