# Gamle Trysilveg 18 2413 ELVERUM

## Tilstandsrapport Eierskifte

Boligtype: Leilighet i boligblokk

Byggeår: 2018

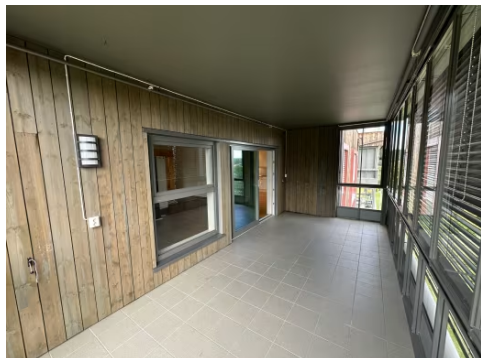
**TG-1**

Terrassen er flislagt. Tettesjikt under flis er ukjent.

Det registreres stedvis tjære ved underkant av kledningen, kan skyldes høy temperatur. anbefaler ytterligere undersøkelser.

Ingen vesentlige avvik eller skader ble registrert.

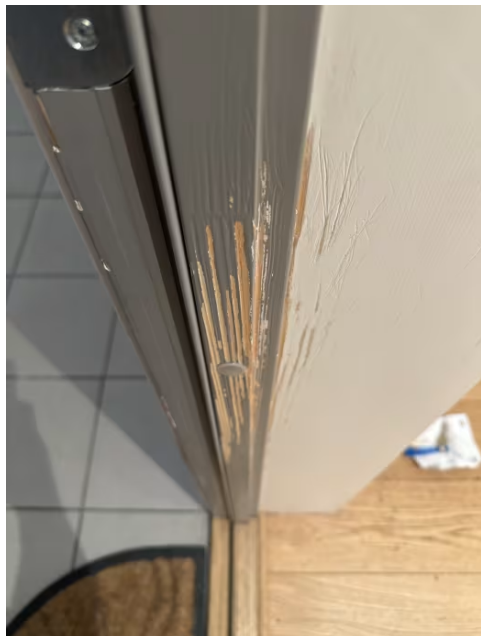
Karm og utforing til ytterdør med skrapemerker. Mindre bruksmerker på enkelte innerdører.

**TG-2**

Overflatebehandling må påregnes.

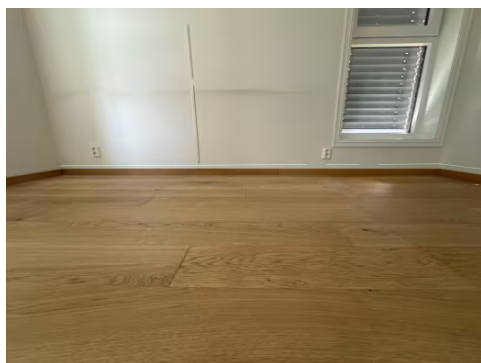
Med bruk av nivelleringslaser ble det registrert totalt avvik i stue på 17 mm, i tillegg til lokale skjevheter.

Tilstandsgrad 2 gis med bakgrunn i standardens krav til godkjente måleavvik.

Det registreres stedvis mindre sprekker mellom gulvlist og gulv.

For å få tilstandsgrad 0 eller 1 må høydeforskjeller rettes opp. Det vil imidlertid sjelden være økonomisk rasjonelt som et enkeltstående tiltak i en bolig som dette. Dersom boligen en gang skal renoveres, kan man vurdere slike tiltak.

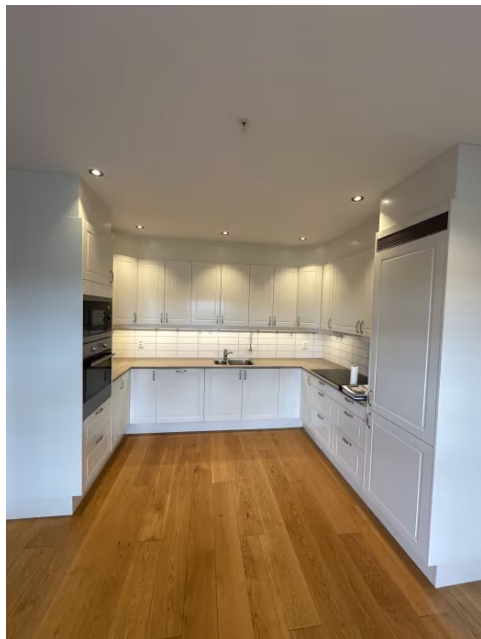
Innredningen vurderes å være i funksjonell tilfredsstillende stand og ingen symptom på fukt eller skader ble påvist i utsatte soner.

Avtrekk funksjonstestet med tilfredsstillende avtrekksfunksjon. Vifte må rengjøres.

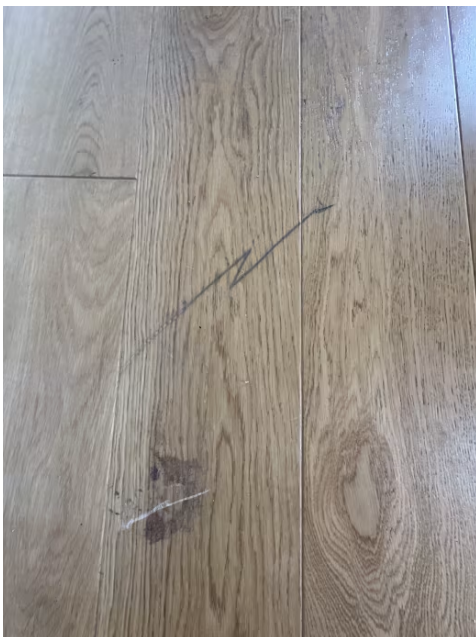
Gulv har en del slitasjegrad utover det en kan forvente.

**TG-2**

Overflatebehandling må påregnes.
