# Tilstandsrapport

Enebolig

Løkenveien 20, 1792 TISTEDAL

Befaringsdato: 12.09.2025

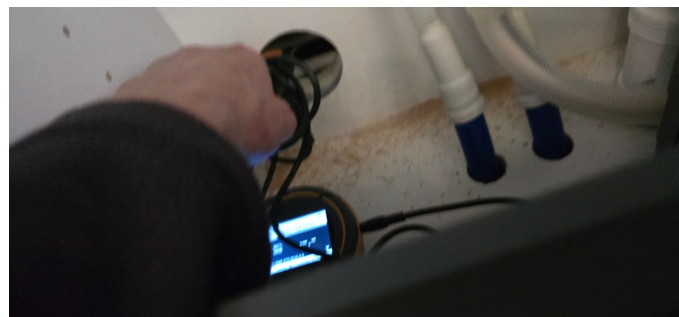
## KJØKKEN

Dører på kjøl- og frysescap tar i hverandre. Det er noen fuktmerker i bunnskrog ved frys- og kjøleskap og i skrog til stekeovn og oppvaskmaskin.

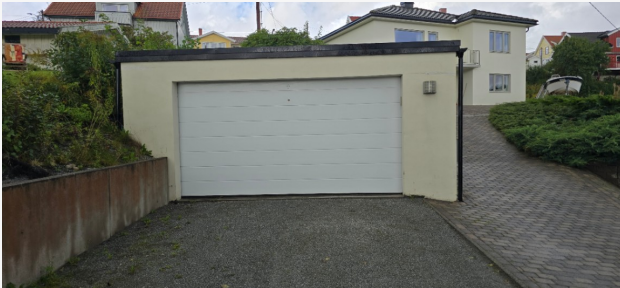
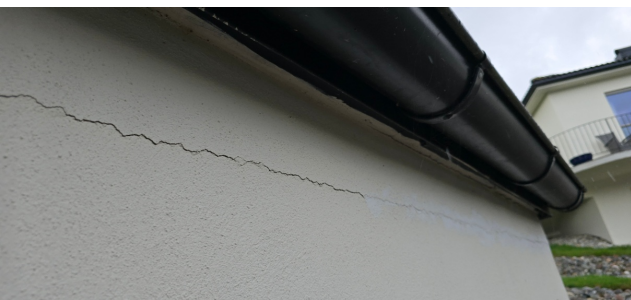
## Garasje

Garasjen ligger delvis under terreng. Det er synlige saltutslag og fuktmerker.  
En større sprekk rundt hele langs øverste murskift. Denne bør det gjøres nærmere undersøkelser rundt horisontal sprekk.  
Synlig vann på gulv på befaringsdagen port har trolig stått åpen når det regnet.  
Det lå vann på taket på befaringen.  
Noe oppgraderinger må bregnes.
