# Tilstandsrapport

Rekkehus

Festningsåsen 14E , 1860 TRØGSTAD

Befaringsdato: 05.02.2026

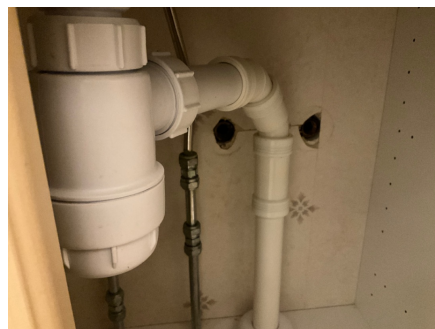
• Det er påvist mangelfull/feil utførelse rundt rørgjennomføringer e.l. som gir fare for fukt i konstruksjonen i våtsone.

- Det bør gjennomføres utbedringer rundt rørgjennomføringer for å hindre fuktinntrengning i konstruksjonen.
- Det anbefales å benytte tett dusjkabinett med avløp direkte til sluk for å redusere risikoen for lekkasjer.
- På grunn av passert forventet brukstid på både tettesjikt og sluk, bør det vurderes utskifting for å unngå fuktskader og redusert levetid på våtrommet.
- Konsekvensen av manglende tiltak er økt risiko for vannlekkasjer og skader på omkringliggende konstruksjoner.

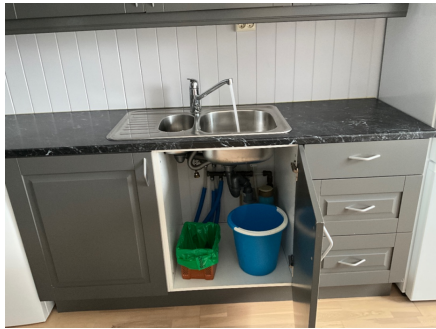
- Kjøkkenet viser tegn til normal slitasje, og det er påvist enkelte skader i overflatene. Skadene er imidlertid ikke mer omfattende enn det man kan forvente, gitt kjøkkenets alder, og innredningen fungerer fortsatt tilfredsstillende.

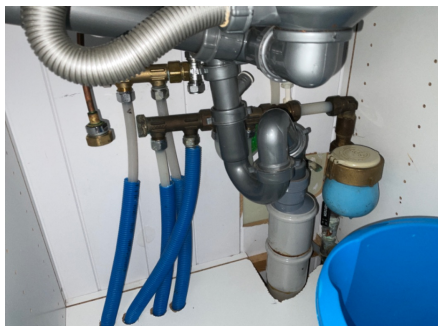
## TG 2 Avløpsrør

Avløpsledninger er av plast.  
Alder for røropplegg: Byggeåret.

- Innvendige avløpsrør fungerer i dag, men på grunn av alder er det økt risiko for lekkasjer eller tilstopping.

- Regelmessig inspeksjon bør gjennomføres for å avdekke eventuelle skader tidlig, slik at større fuktskader og kostnader kan unngås.
