Festningsåsen 14E, 1860 TRØGSTAD

**Skjønhaug/Festningsåsen -  
Praktisk rekkehusleilighet på ett  
plan med carport. Sentral  
beliggenhet. Gode solforhold.**

# Tilstandsrapport

Befaringsdato: 05.02.2026

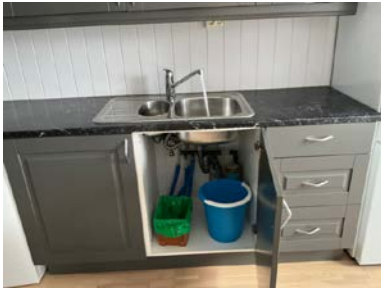
## 1. ETASJE > KJØKKEN

- Kjøkkenet viser tegn til normal slitasje, og det er påvist enkelte skader i overflatene. Skadene er imidlertid ikke mer omfattende enn det man kan forvente, gitt kjøkkenets alder, og innredningen fungerer fortsatt tilfredsstillende.

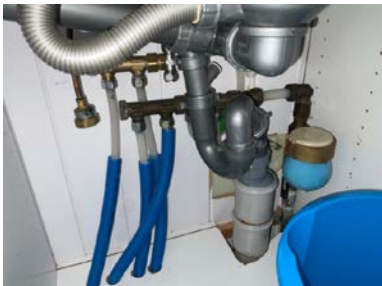
## TG 2 Avløpsrør

Avløpsledninger er av plast.  
Alder for røropplegg: Byggeåret.

Konsekvens/tiltak: - Innvendige avløpsrør fungerer i dag, men på grunn av alder er det økt risiko for lekkasjer eller tilstopping.

- Regelmessig inspeksjon bør gjennomføres for å avdekke eventuelle skader tidlig, slik at større fuktskader og kostnader kan unngås.
