# Tilstandsrapport

Leilighet

Rådhusveien 5, 1940 BJØRKELANGEN

Befaringsdato: 14.05.2025

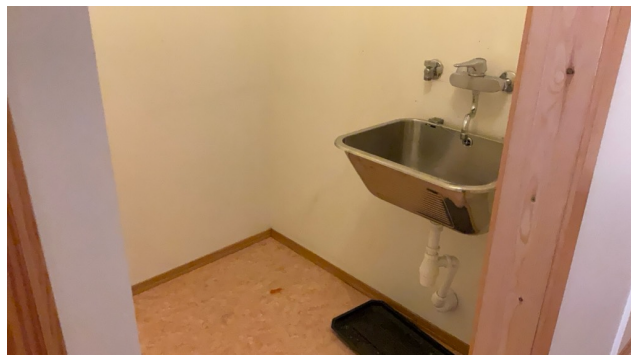
- Våtrommet må totalrenoveres. Alle forhold med tettesjikt, våtsone, sluk m.m. må dokumenteres.
- Manglende oppgradering av våtrommet medfører høy risiko for at konstruksjonene ikke vil tåle vanlig bruk av vann eller lekkasjer. Dette kan føre til fuktskader på tilstøtende konstruksjoner.

**Kostnadsestimat: 100 000 - 300 000**

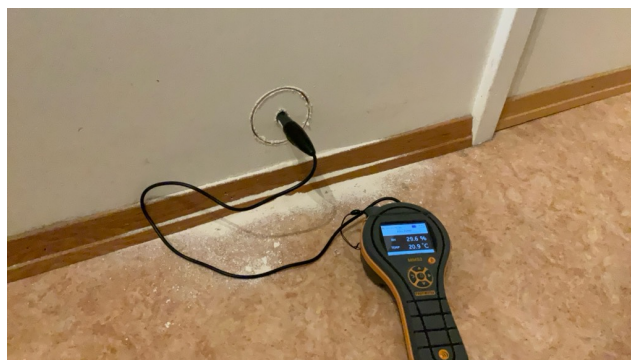
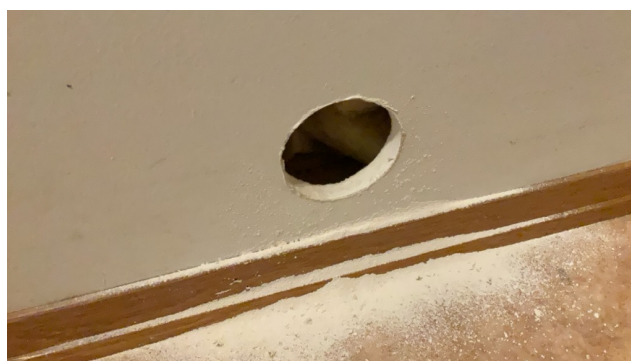
### 2. ETASJE > VASKEROM

Det ble målt relativ luftfuktighet i vegg og det ble gjort visuell inspeksjon.

Det ble ved målinger og visuell inspeksjon ikke påvist tegn på fuktskader.

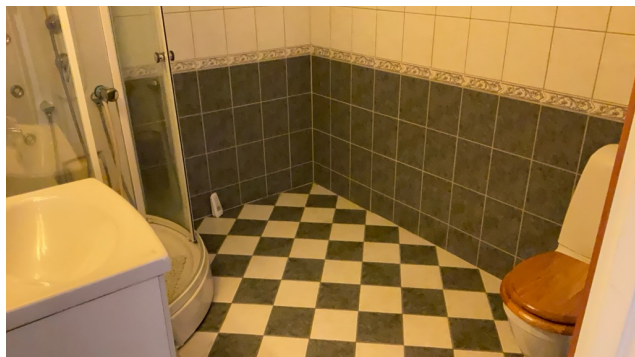
## 2. ETASJE > BAD/WC

- Det er påvist avvik i fuger.

Det er stedvis riss/sprekker i silikonefuger.

- Det må gjøres tiltak for å lukke avviket.

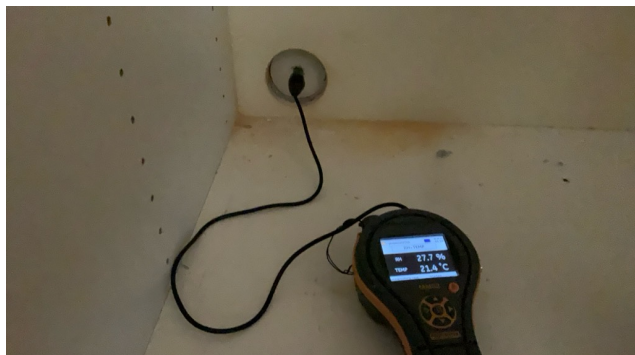
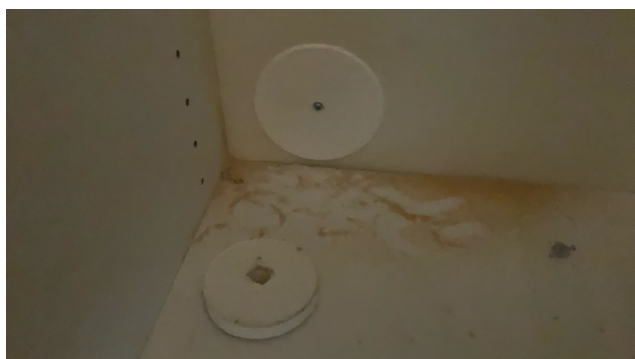
### 2. ETASJE > KJØKKEN

- Det er påvist skader på overflater/kjøkkeninnredning utover normal slitasjegrad.

Det er stedvis slitasjemerker, svelleskader mm. på innredningen.

Det er riss i flisfuger på vegg over benken.

- Det må påregnes lokal utbedring/utskifting.
