# Tilstandsrapport

Kjedehus

Røsslyngveien 18 B, 1812 ASKIM

Befaringsdato: 17.04.2024

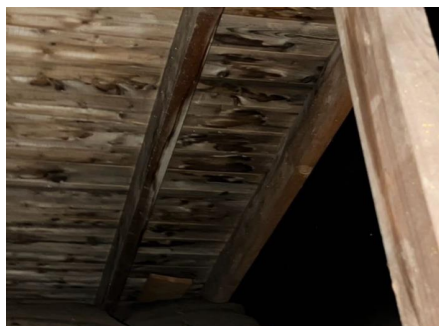
### Takkonstruksjon/Loft

- Det er begrenset/dårlig ventilering av takkonstruksjonen.
- Det er registrert symptom på aktivitet fra skadedyr

- Begrenset med lufting ned mot ender av loftet. Skrå tretak med kaldt loft anbefaler en ca. 50 mm kontinuerlig spalte. God og kontinuerlig lufting er viktig, slik at risiko for skader reduseres.

- Påvist spor av mus på loftet, som følge av for dårlig musetetning.

- Registrert område med svertesopp i undertaket på loftet. Årsak er trolig fordi det er for fuktig på loftet, fra boligen kommer fuktig luft opp på loftet, som kjøles ned.

- Det må gjennomføres ytterligere undersøkelser.

- Vedrørende lufting, kan konstruksjonen fungere med dette avviket, det må dog gjøres utbedringer om avviket skal lukkes. Det vil imidlertid sjelden være økonomisk rasjonelt som et enkeltstående tiltak.

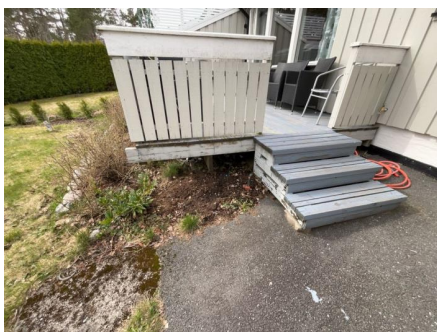
## Balkonger, terrasser og rom under balkonger

- Konstruksjonene har skjevheter.
- Det er værslitt/oppsprukket trevirke/trepaneler.

- Terrasse med tilgang fra stue er generelt værslitt og står ovenfor vedlikehold. Ellers påvist noe skjevheter i konstruksjonen som følge av for dårlig fundamentering/grunnarbeid.

- Det må foretas tiltak for å lukke avviket.
- Lokal utbedring må utføres.

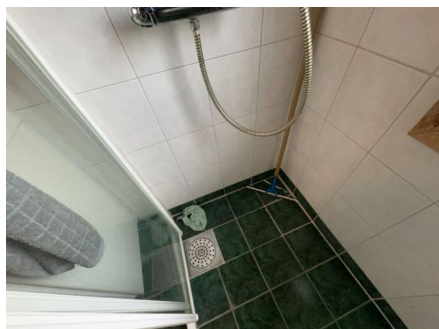
- Svakt fall. Blir liggende vann i området rundt sluket. Eventuelt lekkasjevann fra andre installasjoner vil ikke ledes til sluket.
- Ikke påvist klemt membranløsning i sluket.
- Vinduer er plassert i våtsone.

- Totalrenovering er kun en anbefaling grunnet generell tilstand og alder, badet kan fortsatt tåle forsiktig bruk med tett dusjkabinett, det er dog ingen garantier. En slik løsning kan forhindre fuktskade, men gir ingen erstatning for tettesjikt/membran samt skader på rør.

**Kostnadsestimat: 100 000 - 300 000**
