# Tilstandsrapport

Granittåsen 51 , 3480 FILTVET

Befaringsdato: 31.03.2026

Rapportdato: 10.04.2026

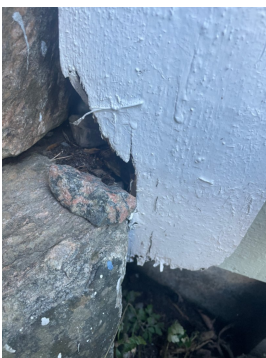
### TG 2 Veggkonstruksjon

**Vurdering av avvik:**  
• Det er avvik:  
Hjørnekassen på nordvestsiden har råteskade og bør vurderes skiftet ut.

Ingen musesperre er observert i bakkant av kledningen. (Det var ikke krav til dette ved oppføringstidspunktet.)

Hjørnekassen på nordvestsiden bør skiftes ut for å hindre videre råteskader og forringelse av konstruksjonen.

Det anbefales å montere musesperre i bakkant av kledningen for å redusere risikoen for at mus tar seg inn i veggkonstruksjonen.

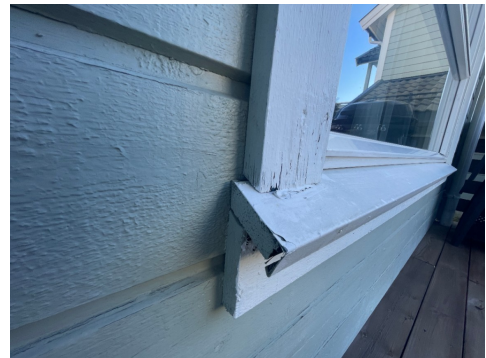
### TG 2 Vinduer

• Det er avvik:  
Det er påvist antydning til råteskade i nedkant av den utvendige omrammingen (listverket) rundt vindu til stuen. Det anbefales at omrammingen byttes ut for å hindre videre skadeutvikling.

• Tiltak:  
Omrammingen med råteskade bør skiftes ut for å hindre videre skadeutvikling og redusere risiko for fuktinntrengning i tilstøtende konstruksjoner. Dersom tiltak ikke iverksettes, kan dette føre til økte vedlikeholdskostnader og forringelse av byggets tilstand.

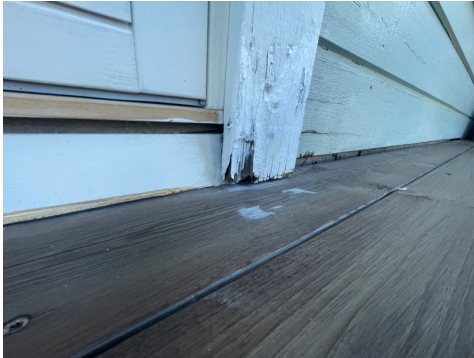
### TG 3 Dører

**Vurdering av avvik:**  
• Det er avvik:  
Det er påvist råteskade i nedkant av listverket til dørene.

• Tiltak:  
Det bør utbedres råteskade i nedkant av listverket til dørene for å hindre videre forringelse av materialene og redusere risiko for fuktinntrengning og følgeskader på omkringliggende konstruksjon.

**Kostnadsestimat: Under 20 000**

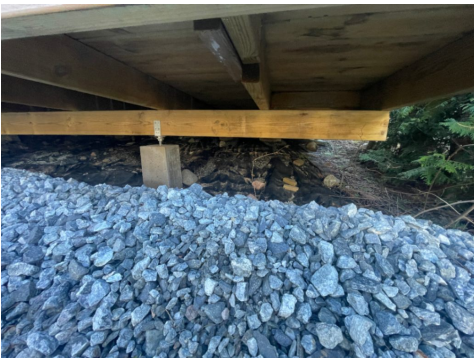
## TG 2 Balkonger, terrasser og rom under balkonger

Det er registrert for stort overheng på bærende bjelker til terrassen. Det er også målt et retningsavvik på 40 mm.

Det bør utføres utbedringer for å redusere overhengen på bærende bjelker og korrigere retningsavviket på 40 mm.

Dersom dette ikke utbedres, kan det medføre redusert bæreevne og økt risiko for skjevheter eller konstruksjonsskader over tid.

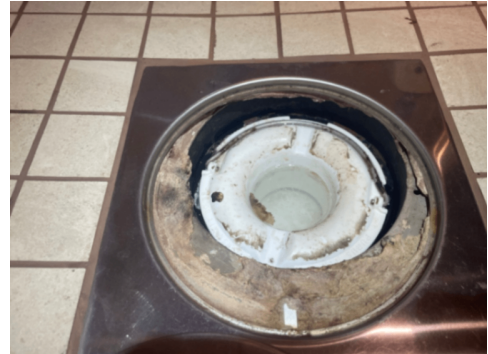
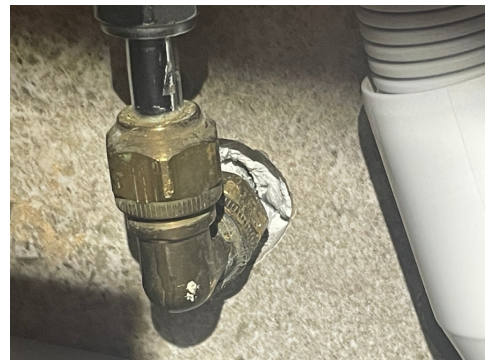
## ! TG 2 Sluk, membran og tettesjikt

- Det er påvist mangelfull/feil utførelse rundt rørgjennomføringer e.l. som gir fare for fukt i konstruksjonen i våtsone.
  - Det er rundt sluk påvist en ikke-fagmessig utførelse av membran/tettesjikt/klemring.
  - Membran kan ikke konstateres (ikke synlig og det foreligger heller ikke dokumentasjon).
  - Mer enn halvparten av forventet brukstid er passert på slukløsningen.
- Det er ikke mulig å påvise slukmansjett under klemringen til sluket.  
- Det er manglende tetting rundt rør under vasken.

- Usikker løsning rundt klemring gir økt risiko for at vann kan trenge ned mellom membranen og sluket. Dette kan føre til lekkasje og fuktskader i underliggende konstruksjoner over tid.

Det bør foretas utbedring av tetting rundt sluk og rørgjennomføringer for å hindre fuktinntrengning i konstruksjonen.

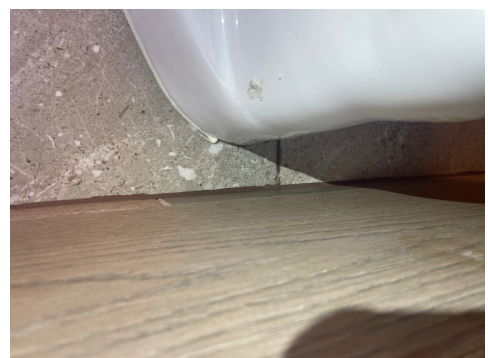
## ! TG 2 Sanitærutstyr og innredning

- Det er ikke påvist tilfredsstillende løsning for å synliggjøre lekkasje fra innebygget sisterner.

Det bør etableres en tilfredsstillende løsning for å synliggjøre eventuell lekkasje fra innebygget sisterner, for å redusere risikoen for skjulte vannskader og følgeskader på omkringliggende konstruksjoner.

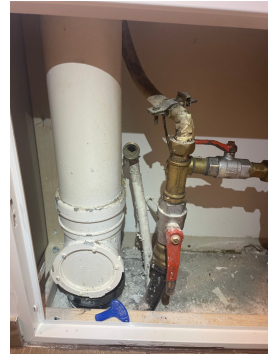
Tilkoblinger til kjøkken, vv-bereder, WC, dusj og vask er utført som egeninnsats og ikke av fagperson. Dette kan medføre økt risiko for feil eller lekkasjer, og det anbefales å få utførelsen kontrollert av kvalifisert rørlegger.

Tilkoblinger til kjøkken, WC, dusj og vask bør kontrolleres av kvalifisert rørlegger for å sikre at de er fagmessig utført. Mangelfull utførelse kan medføre økt risiko for lekkasjer og vannskader, noe som kan gi store følgeskader på bygningskonstruksjonen.

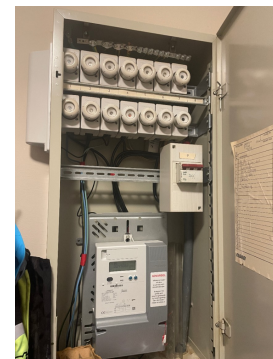
-El-anlegg er kun beskrevet ikke kontrollert. Skrusikringer er ansett som utdaterte og bør vurderes byttet. Varmekabler, lamper, lys og andre elektriske komponenter er ikke funksjonstestet. Downlights/lys ikke demontert for kontroll. Avvik kan forekomme. Elektrisk anlegg fremstår i ok tilstand, jeg er ikke fagmann for feltet og anbefaler på generelt grunnlag at elektriker vurderer slike anlegg. Manglende samsvarserklæring for elektrisk anlegg gjør at det anbefales en utvidet kontroll.
