Tilstandsrapport

Boligbygg med flere boenheter
-

Hans Hauges gate 11, 5033 BERGEN
-

Befaringsdato: 19.02.2025

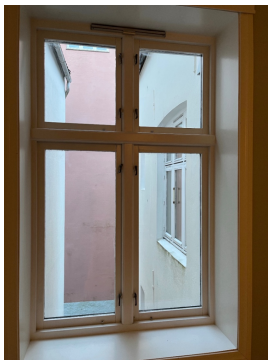
! TG 2 Vinduer

Noe slitasje i overganger på eldste vinduer registrert

Det er planer for utskifting av eldste vinduer i sameiet.

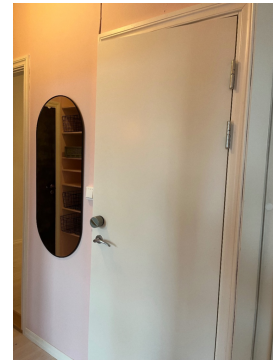
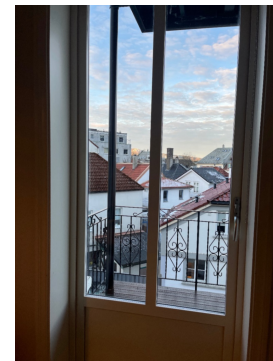
! TG 2 Dører

Dør fra bad henger noe i karm.

Må ses i sammenheng med plassering og luftfuktighet generelt i rommet.

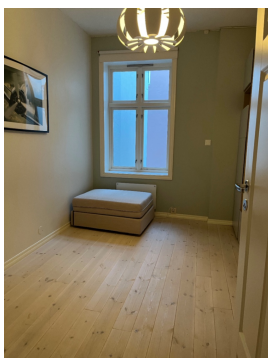
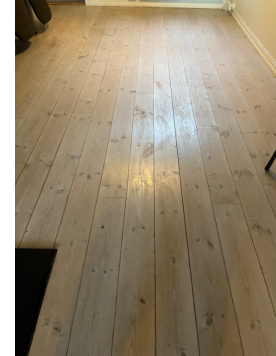
TG 1 Overflater

Innvendige gulv med furu av ukjent alder.
Innvendige vegger og himling med malte overflater.
Det er kontrollert for knirk og svikt og visuelt for fukttskjolder og skader.
Innvendige overflater fremstår med noe knirk og lokal slitasje,
tilstandsgrad basert på helhet.

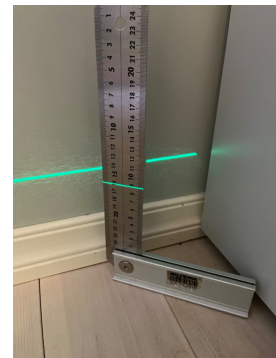
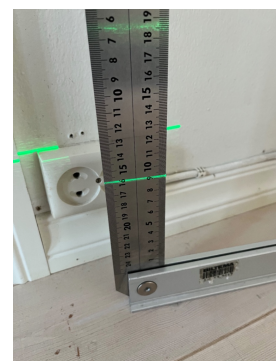
TG 3 Etasjeskille/gulv mot grunn

Resultatet tilfredsstillende ikke dagens krav til avvik.

- Målt høydeforskjell på over 30 mm gjennom hele rommet.

Tilstandsgrad 3 gis med bakgrunn i standardens krav til godkjente måleavvik.

- For å få tilstandsgrad 0 eller 1 må høydeforskjeller rettes opp. Ytterligere undersøkelser må foretas for å få kartlagt omfanget for utbedring.

Kostnadsestimat: 10 000 - 50 000

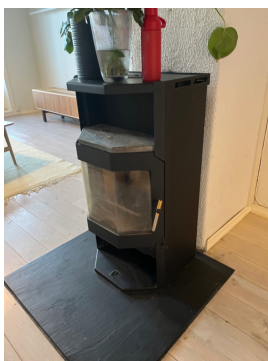
! TG 10 Pipe og ildsted

Teglsteinspipe som er pusset og malt.
Peisovn montert i stue med tilstrekkelig avstand til brennbart ildfast plate fremfor.
Pipe er ikke nærmere vurdert da er underlagt fellesansvar for bygget.

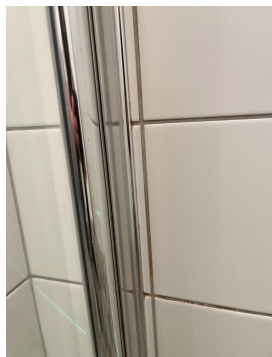
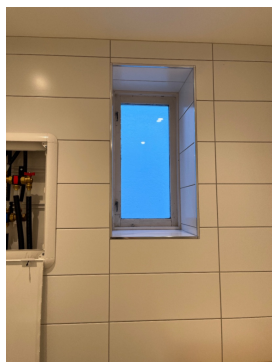
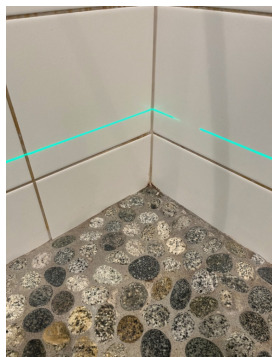
! TG 2 Overflater vegger og himling

- Det er påvist sprekker i fliser.
- Det er vindu/dør med ikke fuktbestandige materialer i våtsonen (ved vask, dusj, badekar, osv.), løsningen eller byggematerialet er uegnet
- Det er avvik:

Jevnlig tilsyn anbefales, vedlikehold må påregnes.

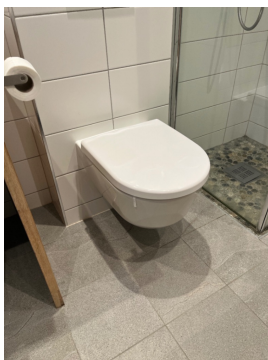
- Det er ikke påvist tilfredsstillende løsning for å synliggjøre lekkasje fra innebygget systerne.

- Det må gjøres tiltak for å lukke avviket.

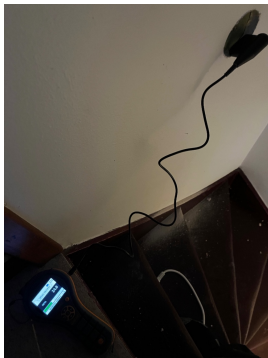
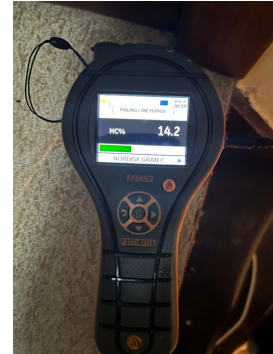
TG IU Tilliggende konstruksjoner våtrom

Det er foretatt hulltaking fra tilstøtende rom mot våtsone. Heltreveg medfører begrenset resultat.

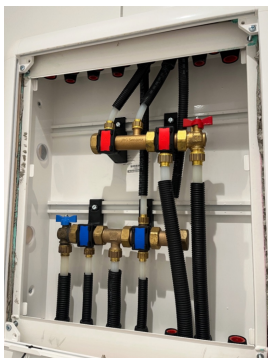
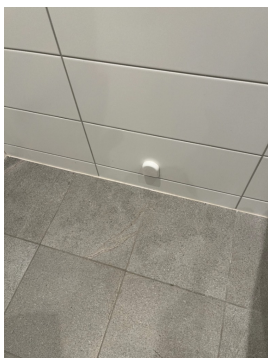
TG 2 Vannledninger

- Rørkurser på rør-i-rør system bør merkes.
