Leilighet  
Ringvegen 14  
2066 Jessheim

#### Boligens tekniske tilstand:

Takstmann

Dato: 31/10/2024

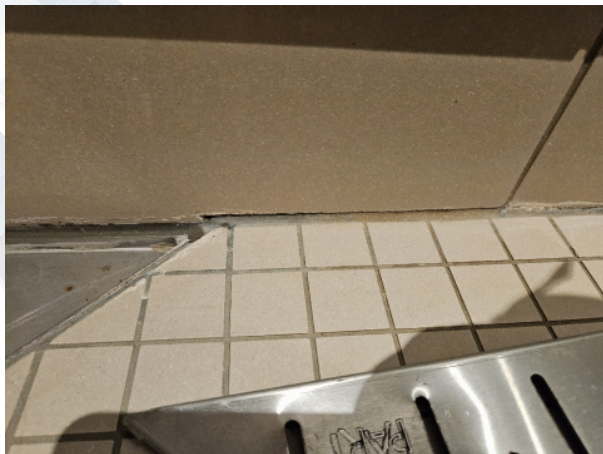
#### TG 2 1.1.2 Overflate gulv

Gulvfliser fremstår i grei stand, det er noe glipper i silikonen og små sprekker og misfarger i flisefuger i dusjsonen. TG2

- Liten sprekk i en flis under vasken. Missfarging på en flis nærme dusjen.

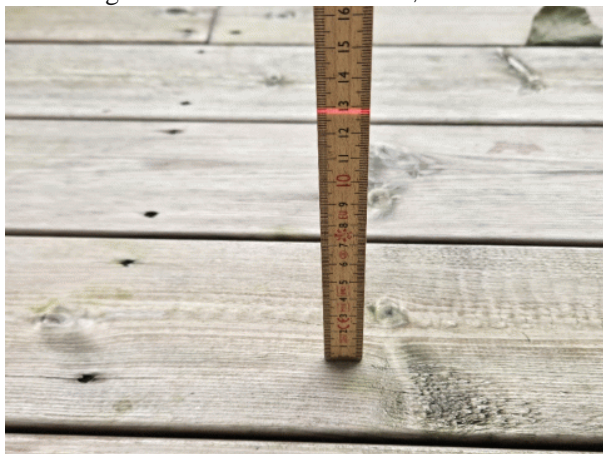
### TG 2 5.1 Balkonger, verandaer og lignende

Det er påvist skader, slik som avskalling, deformasjoner, riss, sprekker, råteskader og/eller rust på overflater, se under.
