Tilstandsrapport

Rekkehus

Holtveien 209 , 2007 KJELLER

Befaringsdato: 18.03.2026

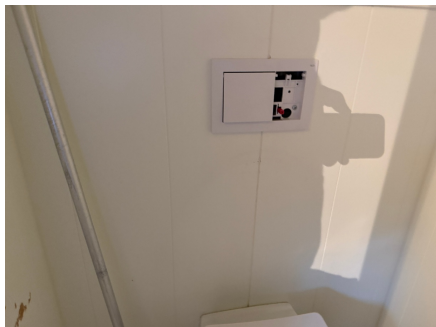
Mulige sprekker i flisen over tid.

Risiko for at innvendige deler tar skade dersom problemet ikke utbedres.

Kontrollere innvendig mekanisme for brudd, løse deler eller slitasje.

Ved eldre toaletter kan utskifting av hele innmaten eller eventuelt komplett toalett vurderes.
