Tilstandsrapport

Selveierleilighet

Furnesvegen 13, 2317 HAMAR

Befaringsdato: 06.09.2024

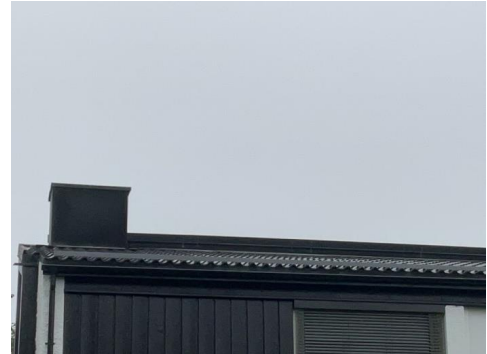
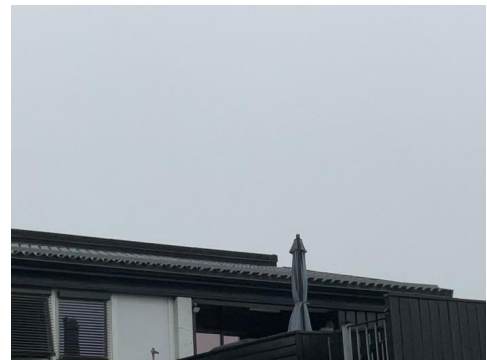
! TG 2 Nedløp og beslag

Takrenner, nedløp og beslag av metall fra 2014. Noen bygningsdeler med ukjent alder.

- Det bør lages system for bortledning av vann fra taknedløp ved grunnmur.
- Det må foretas tiltak for å lukke avviket.

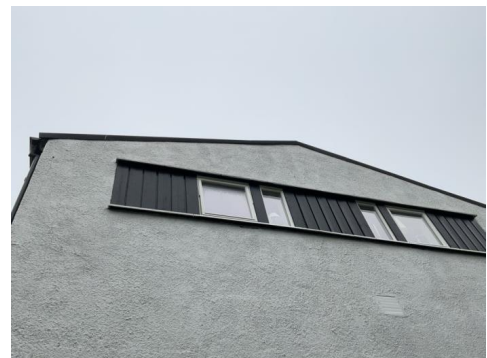
TG 2 Vinduer

Malt trevindu med 3-lags thermopanglass trolig fra 80-tallet. Glassbyggerstein fra opprinnelig byggeår.

- Det er påvist at enkelte vinduer er vanskelig å åpne/lukke.
- Det er påvist avvik rundt innsettsingsdetaljer.
- Det er påvist noen glassruter som er punktert eller sprukne.
- Det er påvist tegn på innvendig kondensering av enkelte vindusglass.
- Karmene i vinduer er slitte og det er sprekker i trevirket.

- Vinduer med punkterte/sprukne glass må påregnes skiftes ut, enten hele vinduet eller kun selve glassene.
- Vinduer må justeres.
- Det bør gjøres tiltak for å bedre ventilering av rommet.
- Det må foretas lokal utbedring.
- Det må påregnes noe vedlikehold og at enkelte vinduer må skiftes ut.

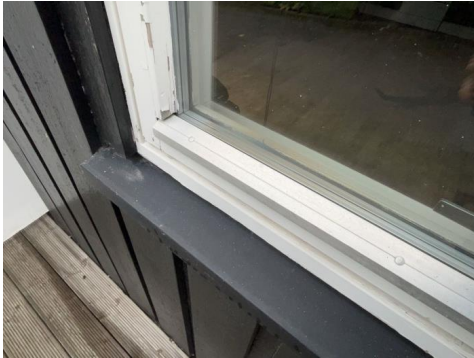
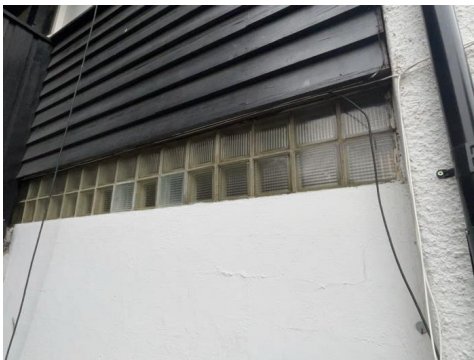
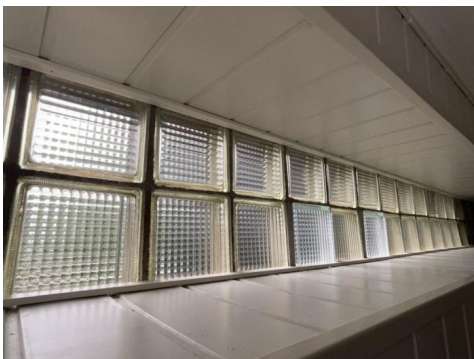
! TG 3 Dører

Malt ytterdør med glassfelt som hindrer noe av innsynet.

- Det er påvist tegn på innvendig kondensering av enkelte glass.
- Det er påvist utetthet/åpning mellom dørblad og dørkarm. Dvs. at kaldtrekk kan oppstå.
- Karmene i dører er værslitte utvendig og det er sprekker i treverket.

Døren har betydelige fuktskader.

Døren må byttes ut.

Kostnadsestimat: 10 000 - 50 000

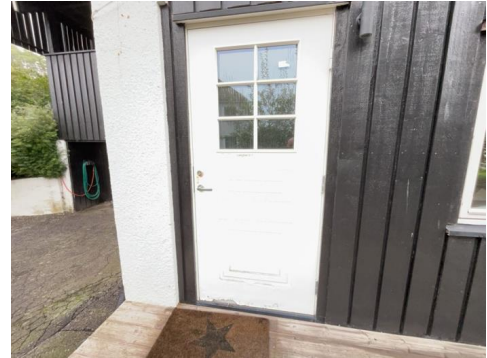
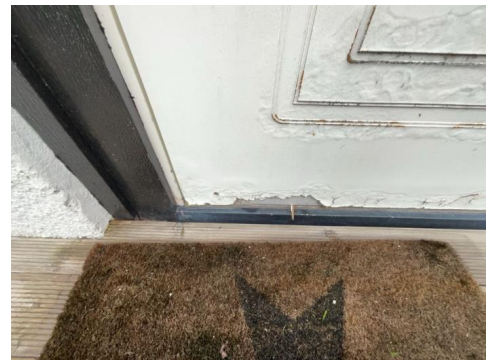
! TG 2 Balkonger, terrasser og rom under balkonger

Inngangsparti/terrasse med konstruksjoner, spaltegulv og levegg av treverk.

- Det må foretas tiltak for å lukke avviket.

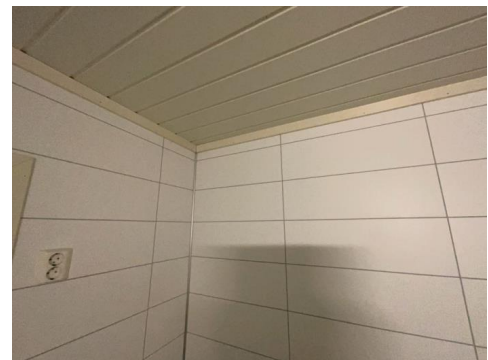
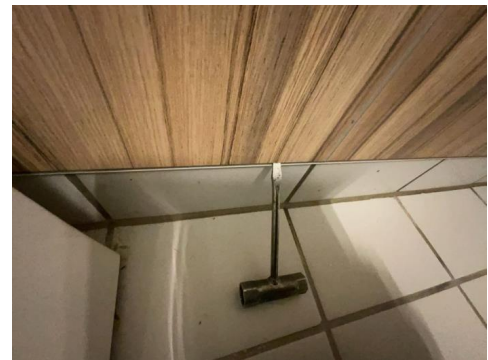
TG 2 Overflater Gulv

- Det er mulighet for at det kan forekomme vannlekkasje på våtrommet hvor vann ikke vil gå til sluk.
- Det er påvist at høydeforskjell fra topp slukrist til gulv/synlig topp membran ved dørterskel er mindre enn 25 mm.
- Det er påvist avvik i fallforhold til sluk i forhold til krav i forskrift på byggetidspunktet.
- Det er påvist avvik i fuger.

- Overflater må utbedres eller skiftes.
- Det bør etableres avrenning inn til sluk for hele våtrommet.

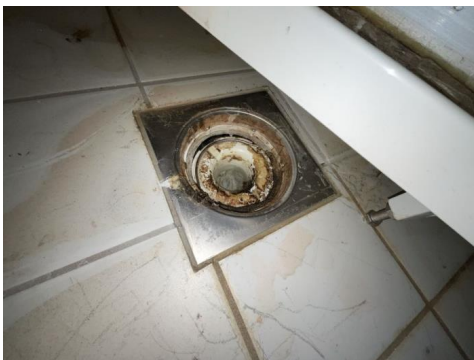
TG 3 Sanitærutstyr og innredning

- Det er påvist skader på innredning.
- Deler av utstyr på våtrommet er ødelagt.

- Lokal utbedring må utføres.
- Skadet utstyr må skiftes.

Kostnadsestimat: Under 10 000

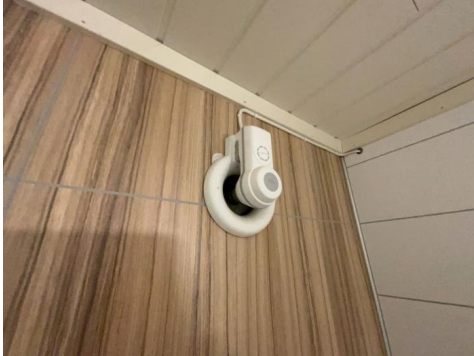
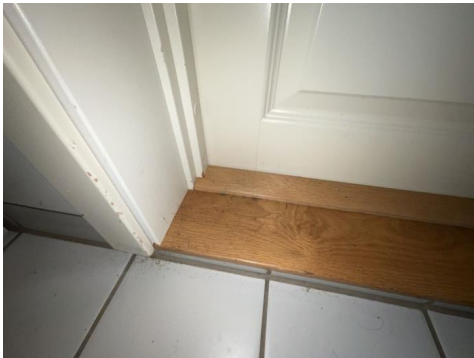
TG 0 Tilliggende konstruksjoner våtrom

Hulltaking er foretatt uten at det er påvist unormale forhold. Det er målt inne i veggen mellom våtrommet og soverommet.

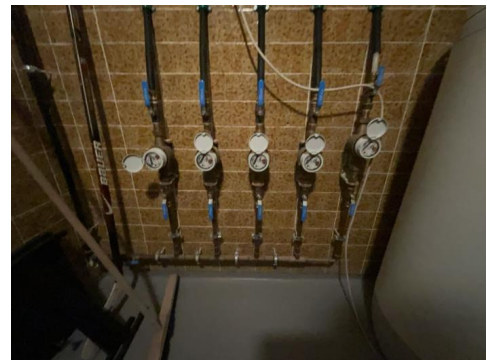
! TG 2 Vannledninger

- Det er påvist at eventuelt lekkasjevann fra rør i rør system ikke ledes til sluk eller annen kompensereende løsning.
- Det mangler tettemuffer i enden av varerør på rør-i-rør-system.

- Det bør foretas tiltak på anlegget som sikrer bedre løsning på eventuelt lekkasjevann fra rør i rør system.
- Det må monteres tettemuffer i enden av varerørene.

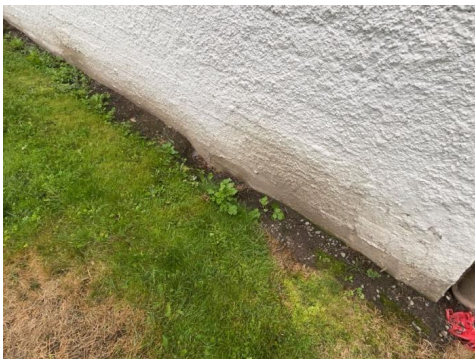
! TG 2 Grunnmur og fundamenter

Grunnmur av uarmert og støpt sparesteinsmur og/eller murte sementblokker.

- Det er påvist sprekker i murte/pussede fasader.
- Det er registrert løs puss på muroverflater.

- Det må foretas lokal utbedring.

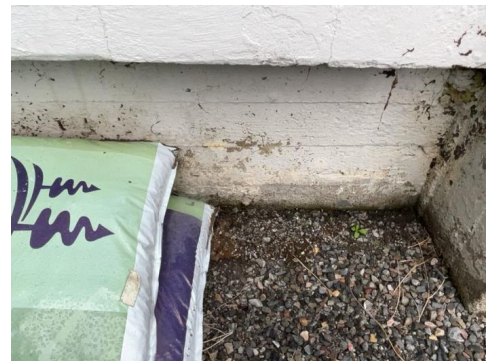
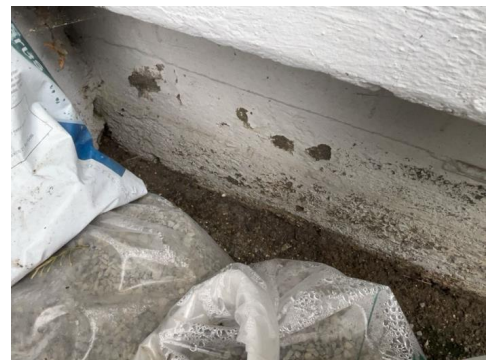
! TG 3 Forstøtningsmurer

Etablert støttemurer av murte natursteiner og støpt betong.

- Det er påvist større sprekker og/eller skjevheter i muren.
- Det mangler rekkverk/annen sikring på forstøtningsmuren(e) ut ifra dagens krav.

- Rekkverk/annen sikring på forstøtningsmur må settes opp/utbedres.
- Påviste skader må utbedres.

Kostnadsestimat: 10 000 - 50 000

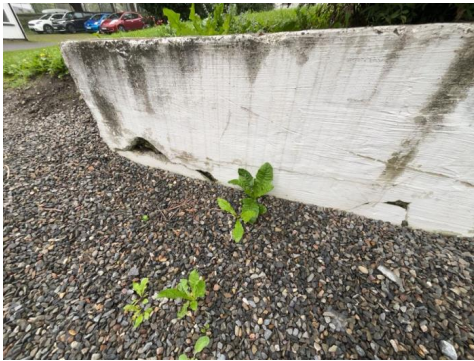
! TG 2 Terrengforhold

Eiendommen ligger i et flatt/svakt skrånende terreng. Naturgitt med interne fallforhold på tomten.

- Ytterligere undersøkelser anbefales.
- Det bør foretas terrengjusteringer.

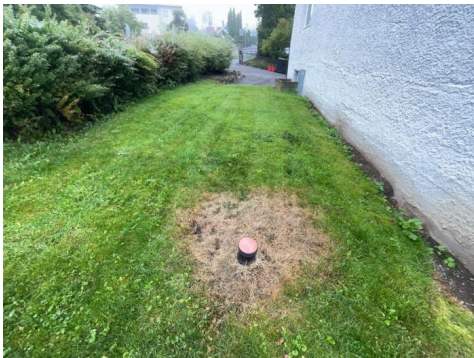
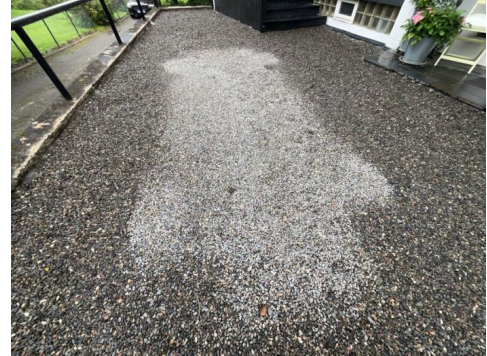
! TG 2 Utvendige vann- og avløpsledninger

Utvendige avløpsrør av sement. Utvendige vannledninger av jern e.l. Tilknyttet offentlig vann og avløp via private stikkledninger.

- Det er ikke behov for utbedringstiltak siden anlegget fungerer i dag, men ut ifra alder kan skader plutselig oppstå på eldre anlegg.
- Avløpsanlegget må sjekkes.
