# Tilstandsrapport

Boligbygg med flere boenheter

Grindatunet 25 , 2070 RÅHOLT

Oppdragsnr.: 22668-1000

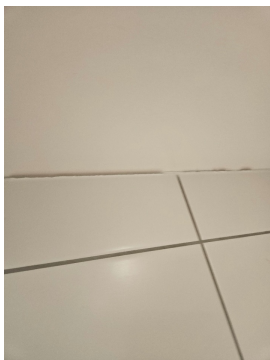
Veggfliser og tak/himling fremstår i normalt grei stand. Det er stedvis glipper i silikonene mellom veggfliser og tak/himling. Det anbefales å utbedre slike glipper for å sikre at fugen holder tett og beskytter mot fuktinntrenging.

Bilde av silikolfuge mellom veggflis og tak/himling

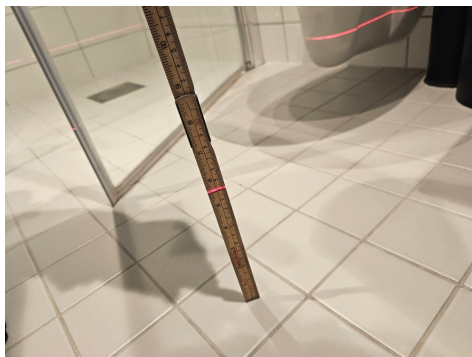
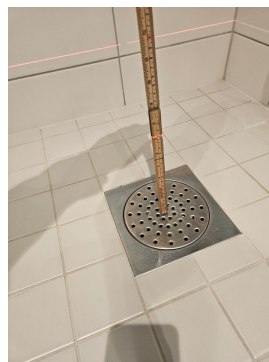
Gulvet er flislagt. Rommet har elektriske varmekabler. Fall mot sluk er målt til dørterskel og frem til sluket i dusjonen. Høydeforskjell fra toppen av sluket til toppen av membranen ved dørterskelen er målt til 35 mm. Det er små riss i fugen rundt sluket i dusjone, ellers fremstår gulvfliser i normal grei stand og vurderes å ha normal slitasje etter alder.

Bilde av måling på badet

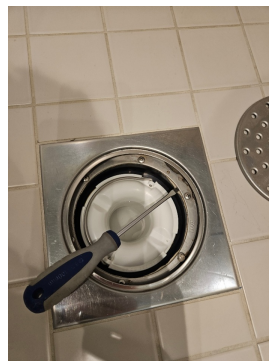
Det er plastsluk og smøremembran med ukjent utførelse. Det er synlig mansjett under klemring i sluket.

Membranen ligger skjult i konstruksjonen og kan ikke undersøkes uten å gjøre destruktive inngrep ved å demontere fliser. Viktig å merke seg at membran er en bygningsdel som har en naturlig slitasje over tid med en forventet levetid. Fuktsøk inne på flislagte våtrom blir ikke utført da det vil gi uklare indikasjoner på om fukten ligger mellom fliser og membran eller under membranen.

Bilde av mansjett i sluk

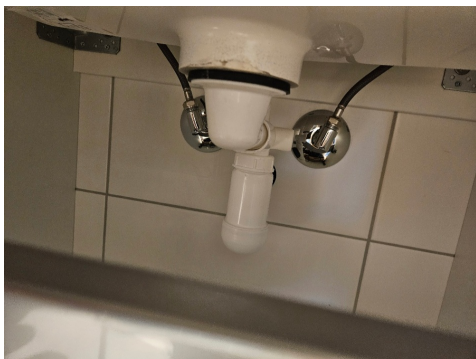
Rommet har innredning med nedfelt servant, veggmontert toalett, dusjvegger/hjørne og opplegg for vaskemaskin. Kraner i servantskap er testet, uten at det ble registrert noe avdrypp fra vannrør.

Bilde av under servant

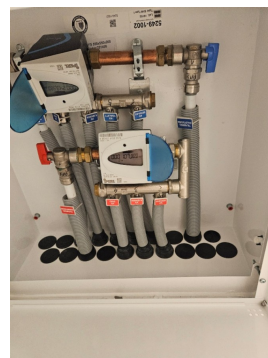
Innvendige vannledninger er av plast (rør i rør). Det er besiktiget i rørskap.

Kraner og avløp i oppvaskbenk og servantskap er testet, uten at det ble registrert noe avdrypp fra vannrør.

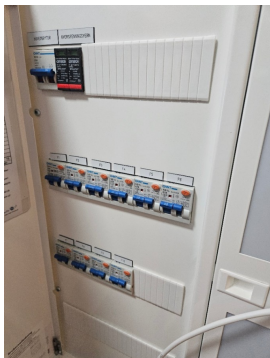
Bilde av sikringsskapet
