# Tilstandsrapport

Boligbygg med flere boenheter

Grindatunet 25 , 2070 RÅHOLT

Befaringsdato: 05.12.2025

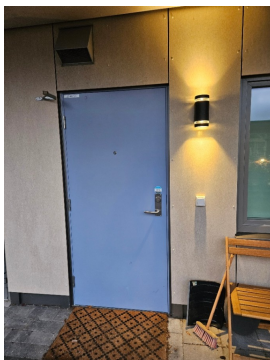
Bygningen har malt hovedytterdør, malt balkongdør i tre og brann- og lydklassifisert entrédør.

Det ble foretatt en enkel funksjonstest av balkong/terrassedør og ytterdør, ingen funksjonsavvik.
