# Tilstandsrapport

Boligbygg med flere boenheter

Grindatunet 25 , 2070 RÅHOLT

Befaringsdato: 05.12.2025

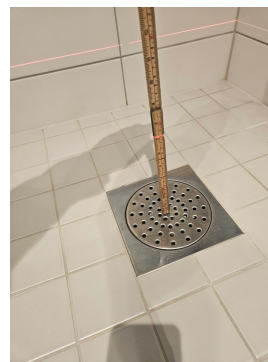
Gulvet er flislagt. Rommet har elektriske varmekabler. Fall mot sluk er målt til dørterskel og frem til sluket i dusjonen. Høydeforskjell fra toppen av sluket til toppen av membranen ved dørterskelen er målt til 35 mm. Det er små riss i fugen rundt sluket i dusjone, ellers fremstår gulvfliser i normal grei stand og vurderes å ha normal slitasje etter alder.

Bilde av måling på badet

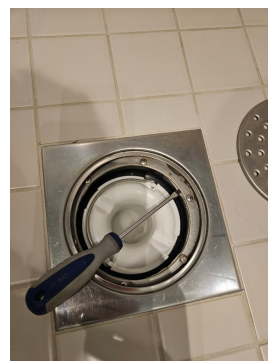
Det er plastsluk og smøremembran med ukjent utførelse. Det er synlig mansjett under klemring i sluket.

Membranen ligger skjult i konstruksjonen og kan ikke undersøkes uten å gjøre destruktive inngrep ved å demontere fliser. Viktig å merke seg at membran er en bygningsdel som har en naturlig slitasje over tid med en forventet levetid. Fuktsøk inne på flislagte våtrom blir ikke utført da det vil gi uklare indikasjoner på om fukten ligger mellom fliser og membran eller under membranen.

Bilde av mansjett i sluk

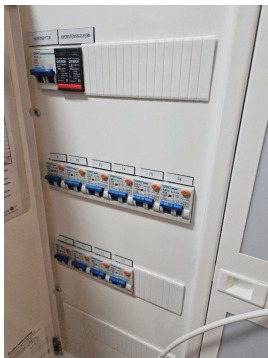
Bilde av sikringsskapet
