Tilstandsrapport

📍 Smalgangen 23, 0188 OSLO

Rapportdato: 10.03.2025

3-ROMS LEILIGHET I 6. ETASJE MED BALKONGER

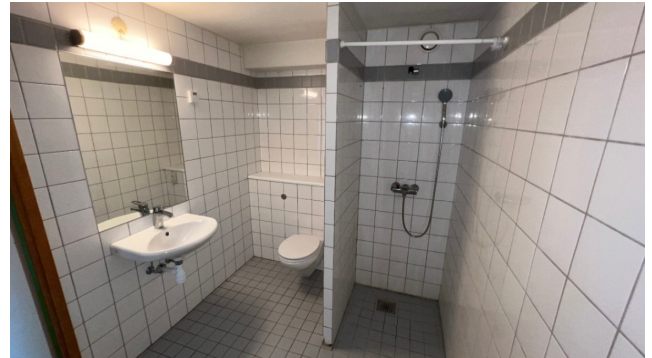
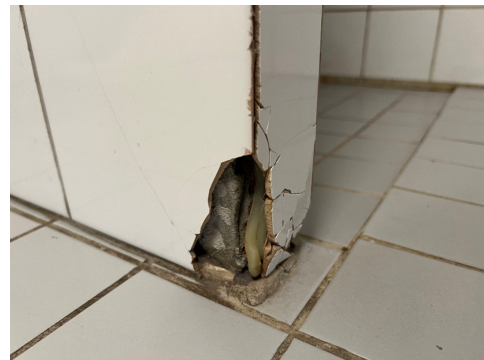
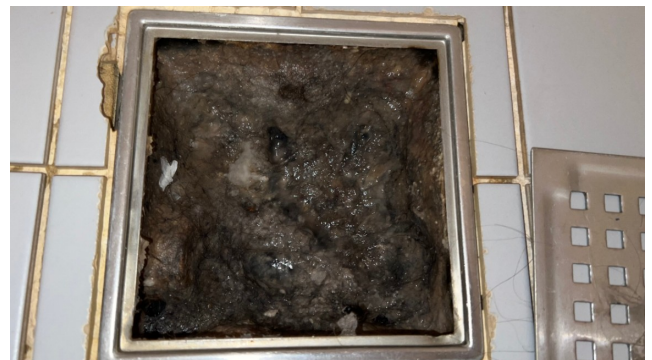
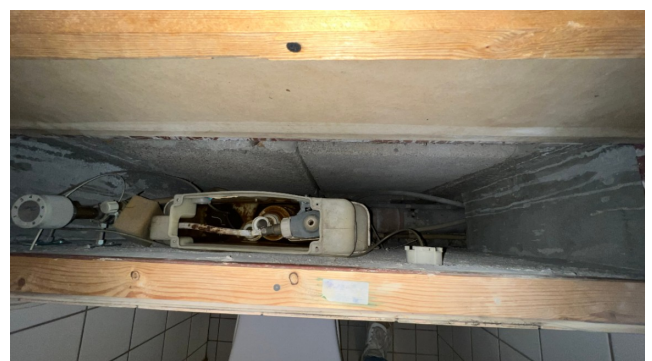
Ujevnt fall, løse fliser, sprukkene/knuste fliser (vegg & gulv), riss i fuger, mangende dreneringshull. Det er ikke smurt membran bak innkassing til systerne, noe som resulterer i brudd på membran i våt sone.

- Våtrommet må totalrenoveres. Alle forhold med tettesjikt, våtsone, sluk m.m. må dokumenteres.

Kostnadsestimat: Over 300 000

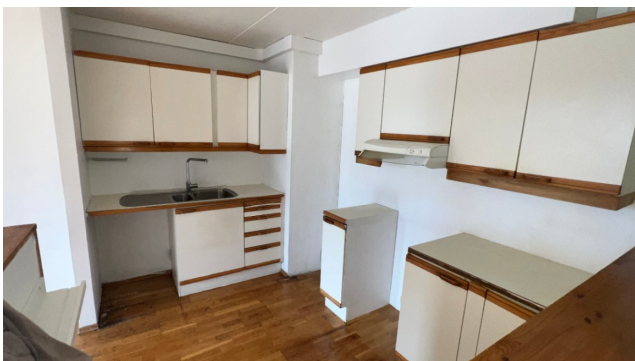
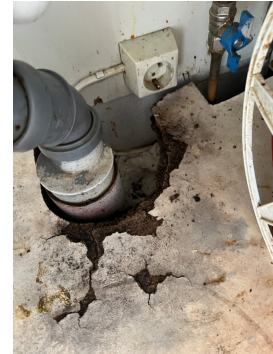
- Det er påvist at overflater/kjøkkeninnredning har omfattende skader.

Det er påvist store skader og generell høy slitasjegrad på kjøkkenet. Både svelling i innredning og og benkeplate.

- Det må foretas full utskiftning av overflater/innredning.

Kostnadsestimat: 100 000 - 300 000

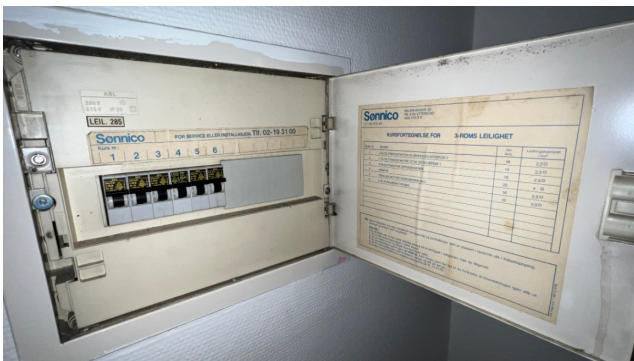
Kostandsestimatet tar kun høyde for en utvidet EL-kontroll, samt mindre utbedringer. Det er blant annet registrert stikkontakter som ikke er tilstrekkelig festet. Det kan

Kostnadsestimat: 10 000 - 50 000
