# Tilstandsrapport

Rekkehus

Elises vei 12 , 3244 SANDEFJORD

Befaringsdato: 13.03.2026

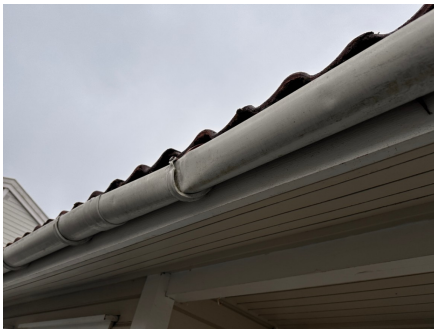
Takrennen ved inngangspartiet er bulket og skadet. Det er også registrert generelt begroede renner, noe som indikerer behov for rengjøring og vedlikehold.

Takrennen ved inngangspartiet er bulket og skadet.

Takrennen ved inngangspartiet bør utbedres eller skiftes for å sikre god vannavledning.

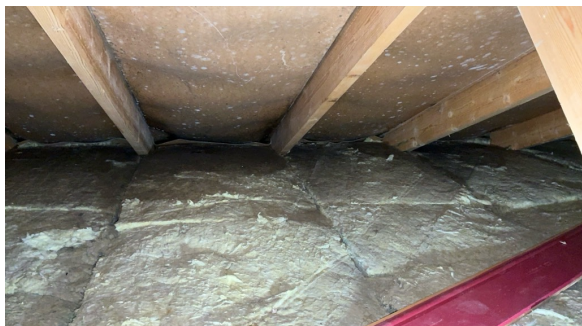
- Det er begrenset/dårlig ventilering av takkonstruksjonen.
- Det er påvist fuktskjolder/skader i takkonstruksjonen.
- Undertaket er misfarget.

Det ble påvist soppspor/grodd undertak, noe som indikerer utilstrekkelig lufting og kondensproblemer, eller eventuelt fukt fra byggeperioden.

Lite lufting nede ved gesims, samt at ndertaket er misfarget.

Det anbefales å forbedre luftingen mellom undertak og isolasjon, slik at nødvendig luftespalte på ca. 5 cm gjenopprettes. Manglende ventilering kan føre til fuktopphopning, kondens og økt risiko for råte og mugg i takkonstruksjonen.

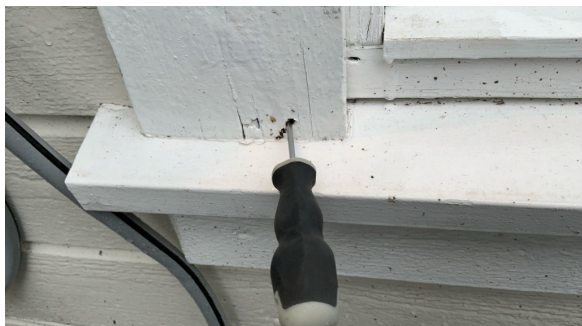
Det er påvist at vinduene på kjøkkenet tar i karm ved åpning og lukking. Det er registrert liten eller ingen klaring mellom beslag og trevirke, noe som kan føre til oppfukting og påfølgende råteskader. Det ble påvist punktert vindu på baderommet, og det er usikkerhet rundt tilstanden til vinduet i boden. Det er også registrert karmen som er slitne, sprekker i treverket, samt at maling flasser. Det er registrert noe spredt råte i utvendig listverk av vinduene.

Råte i listverk og ingen klaring til beslag

Listverk med råte bør skiftes. Råteskader i listverk kan fortsette å utvikle seg både i tilleggende bordkledning og til bakenforliggende veggkonstruksjon, dersom en ikke foretar tiltak.

Det anbefales å etablere tilstrekkelig spalte mellom treverket og beslaget for å sikre god uttørking og hindre fuktpåvirkning. Uten tiltak kan manglende klaring føre til oppfukting av treverket, noe som over tid kan medføre råtedannelse, redusert levetid på konstruksjonen og økte kostnader til reparasjon eller utskifting dersom skaden utvikler seg.

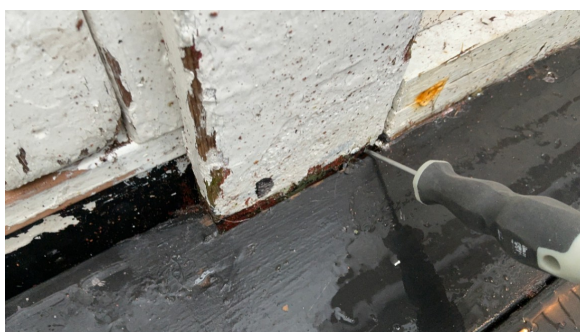
Råte i utvendig belistning

Værslitt og råte i utvendig belistning bør utbedres for å forhindre ytterligere forringelse og redusere risiko for fuktskader.

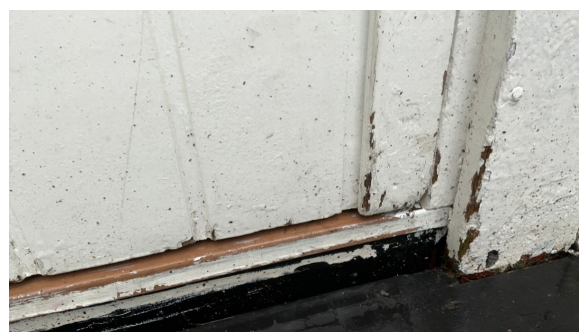
Værslitt terrassedør

Balkongdøren bør justeres for å unngå skade på karm og for å sikre funksjonalitet. Låsetappen på terrassedøren må festes eller skiftes ut for å opprettholde sikkerheten.

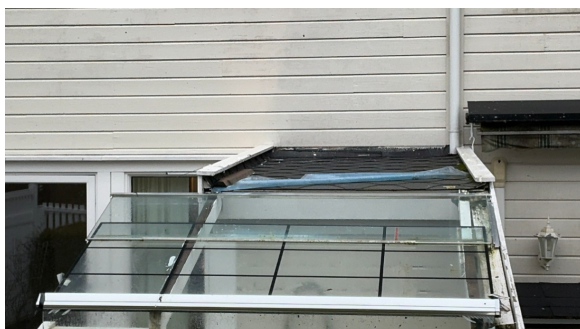
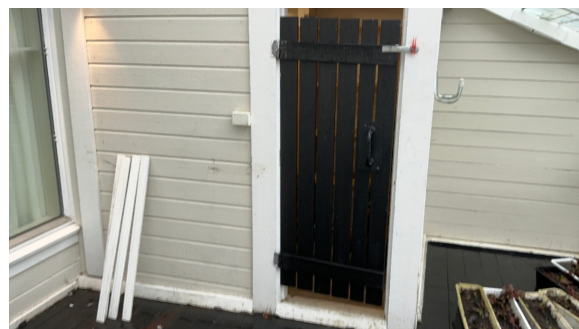
Det er påvist at døren inn til boden er en labankdør med mange åpninger. Det ligger laminatgulv inne i boden som har flere fuktskjolder, da vann lett trenger inn gjennom døren. Det er registrert fuktighet i undertaket på boden, samt noe plastfolie på taket som er brukt for tetting. Det er registrert at shingeltaket på boden er sveist rett utenpå kledningen på boligen, og ikke ført inn bak kledningen. Det er registrert værslitasje og noe råte i kledningen rundt boden.

Åpen boddør

Labankdøren til boden bør byttes ut eller tettes for å hindre vanninntrenging, slik at ytterligere fuktskader og muggvekst unngås. Laminatgulvet i boden bør fjernes og eventuelle fuktskader utbedres for å forhindre sopp- og råteskader.

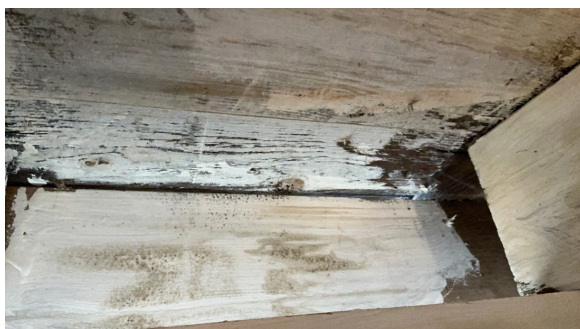
Fukt i undertak

Undertaket i boden bør kontrolleres og utbedres for å sikre tilstrekkelig tetting mot fukt.

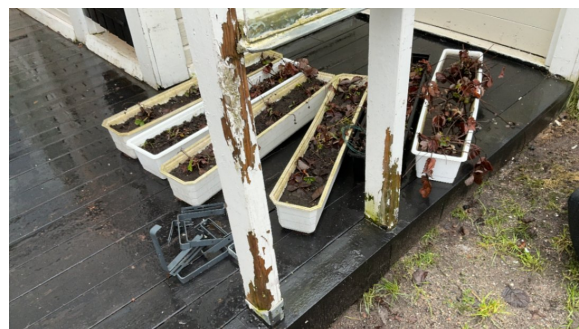
Værslitne søyler

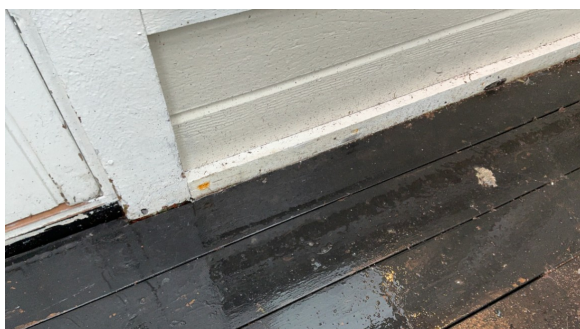
Det er ikke montert beslag mellom yttervegg og balkong/terrasse. Kledning går ned bak terrasse

Det bør monteres beslag under kledningen og inn over terrasse- og verandagulvet for å lede bort vann og redusere risikoen for fuktskader i tilstøtende veggkonstruksjon.

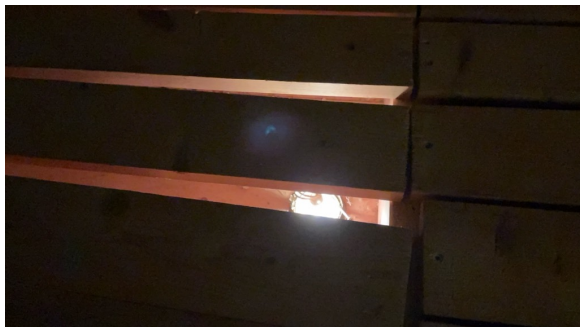
Løst gulv på bod, spotter under

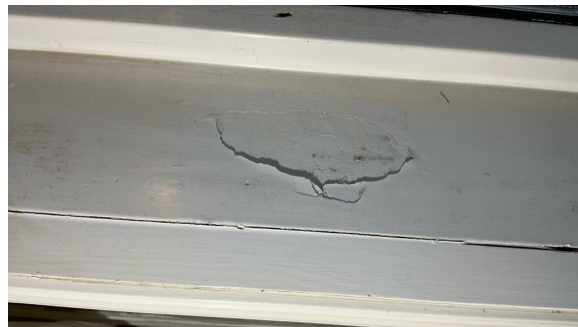
Malingsflask i vindusforing stue

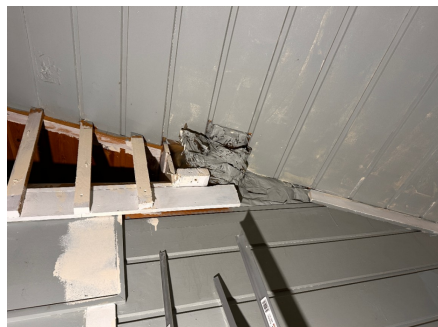
Overflater som ikke er ferdige i bod

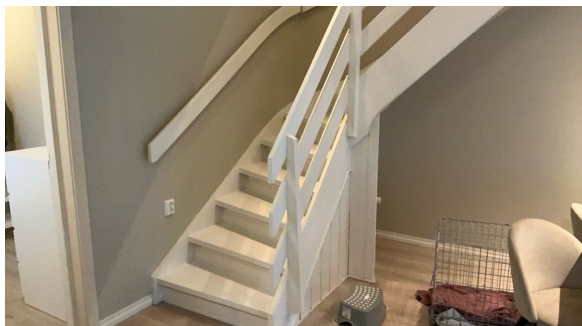
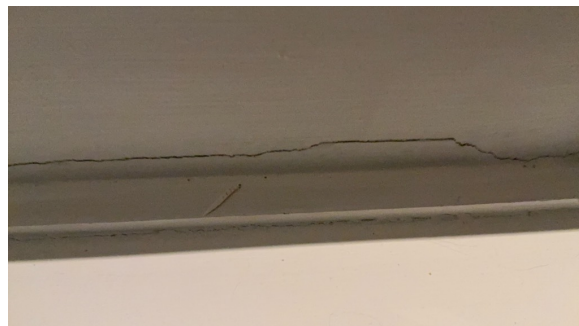
Det er registrert knirk i trappen, samt noe oppsprekkede opptrinn.

Sprekker i opptrinn

Knirk i trappen og oppsprekkede opptrinn bør utbedres for å sikre trygg bruk og forhindre videre skade på konstruksjonen.

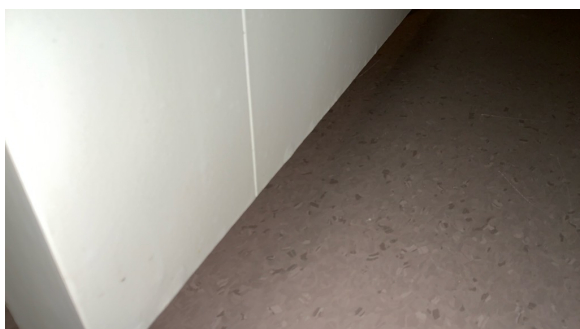
Badedøren har noen fuktskjolder i bunnen av dørbladet.

Fuktskjolder i bunn av badedør

Svellingen på badedøren kan tyde på fuktpåvirkning og kan føre til redusert funksjon eller økt deformasjon over tid. Overvåk tilstanden og vurder utskifting dersom svellingen øker eller døren mister funksjon.

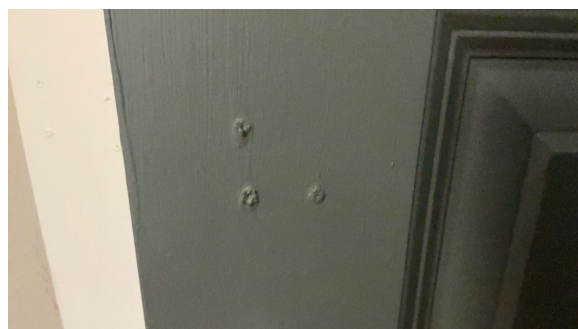
Skruehull i dørblad

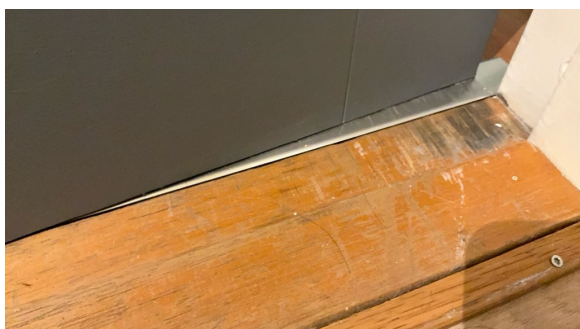
Dørblad til soverom tar i dørterskel

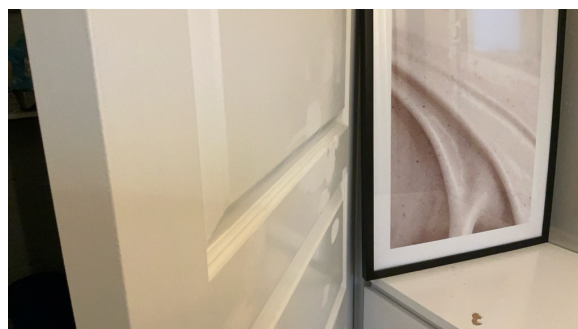
Malingskjolder

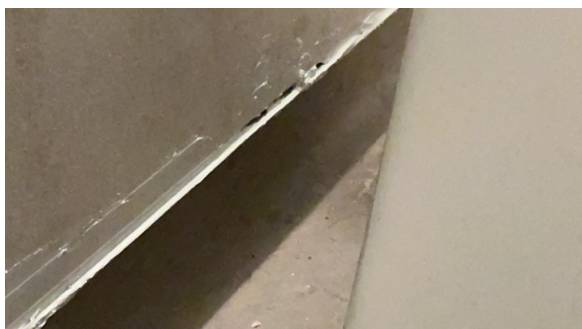
Søl av silikon, samt området som ikke er tettet

Området som ikke er tilstrekkelig tettet bør etterfuges for å hindre mulig vanninntrenging bak platene, noe som kan føre til fuktskader i underliggende konstruksjoner. Hjørnelisten bør justeres eller kompletteres for å sikre en tilfredsstillende avslutning og redusere risiko for fuktinntrenging. Søl av silikon på baderomsplatene vurderes som et estetisk avvik.

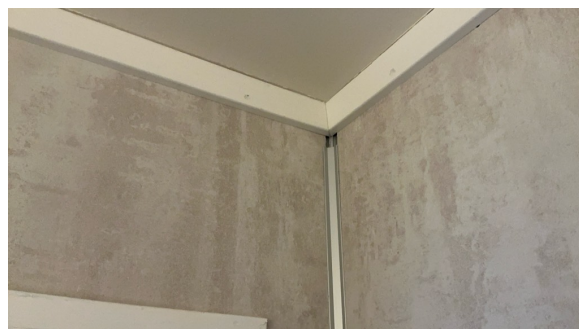
Hjørnelist som ikke går helt opp til taket

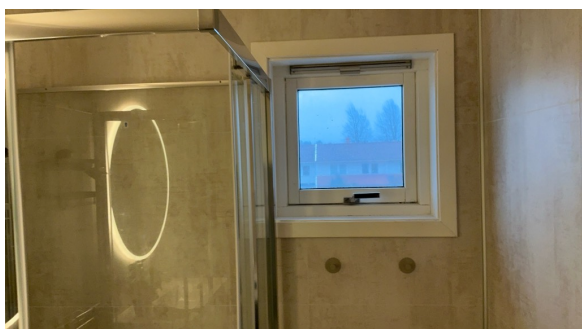
- Det er vindu/dør med ikke fuktbestandige materialer i våtsonen (ved vask, dusj, badekar, osv.), løsningen eller byggematerialet er uegnet.
- Våtromsplater er ikke montert fagmessig.

Vindu i våtsone

Våtrommet fungerer med dette avviket da vinduet er avgrenset med glassdør, men vindu i våtsone må jevnlig kontrolleres for eventuell fuktbelastning. Uten jevnlig kontroll og eventuelle tiltak kan fukt trenge inn i treverket, noe som over tid kan føre til oppsvelling, misfarging, mugg- og råteskader, samt behov for kostbar utskifting av vindu og tilstøtende konstruksjoner.

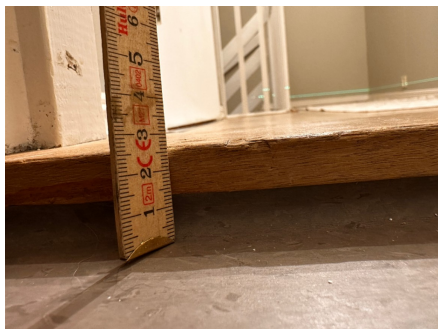
12-13mm høyde på membran under dørterskel

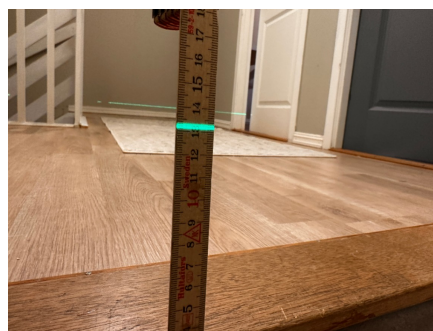
Det er også registrert avvik fra TEK17 ved at gulvet ikke har tilstrekkelig fall mot sluk, slik at eventuelt lekkasjevann fra vask, toalett eller vaskemaskin ikke ledes til sluk.

Høyde ved dørterskel 13,2cm

Avvikende fallforhold bør vurderes utbedret for å sikre tilfredsstillende avrenning til sluk og redusere risiko for vannansamling. Ved eventuell utbedring skal utførelsen tilfredsstille kravene i TEK17.

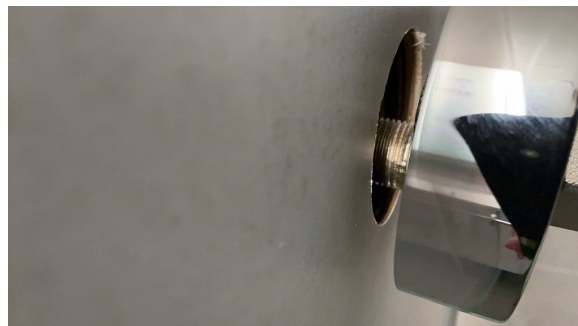
Det er påvist mangelfull tetting rundt alle rørgjennomføringene på badet. Eier opplyser om at alle rørgjennomføringene vil bli tettet på fagmessig måte før visning/salg.

Manglende tetting rundt rørgjennomføring

Man må utbedre rundt rørgjennomføringene for å sikre tett utførelse og hindre fuktinntrengning i konstruksjonen.

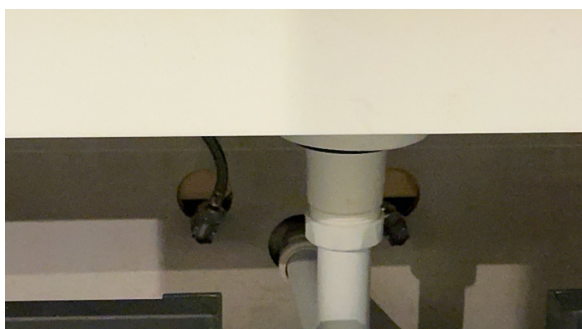
Manglende tetting rundt rørgjennomføringer

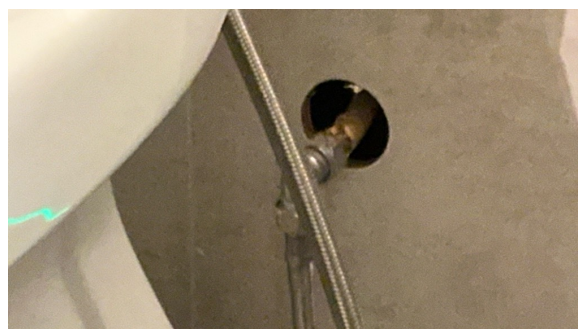
Manglende tetting rundt rørgjennomføring

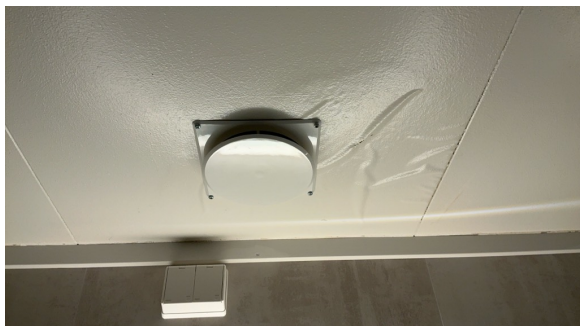
Løs folie på takplaten rundt ventil

Løs folie på takplaten rundt ventil bør utbedres (eventuelt skifte taket) for å hindre videre forringelse av overflaten og mulig fuktskade.

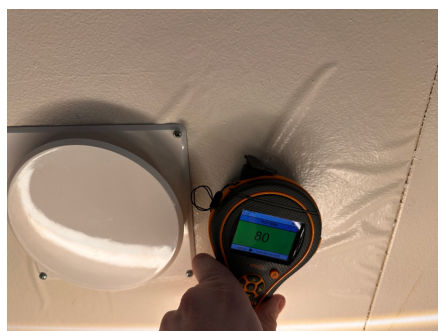
Ingen fuktindikasjoner ved fuktsøk i himling ved løs folie.

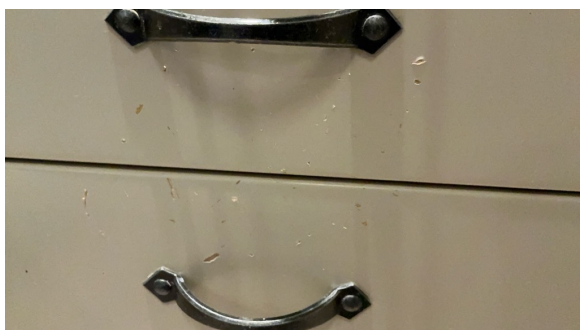
Det er registrert noe hakk på overflater, fuktskjolder på skapdør og benkeplate ved vask og oppvaskmaskin.

Hakk i skuffefronter

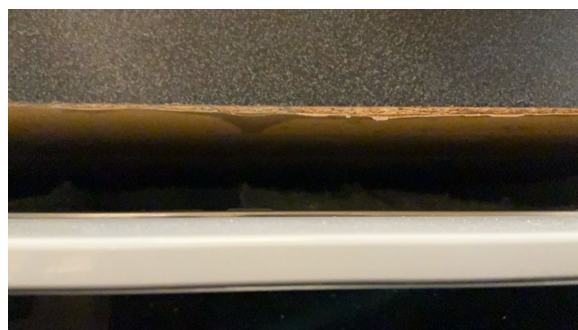
Svelling i benkeplate over oppvaskmaskin

Det bør likevel følges med på områder med fuktskjolder, spesielt over oppvaskmaskinen, da dette er et punkt hvor det genereres mye damp. Eventuelle skader kan utvikle seg over tid, og det er risiko for videre oppfukning og skade på innredningen dersom forholdet ikke følges opp.

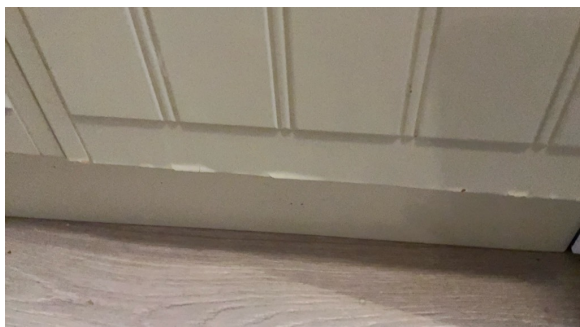
Svelling på skapdør

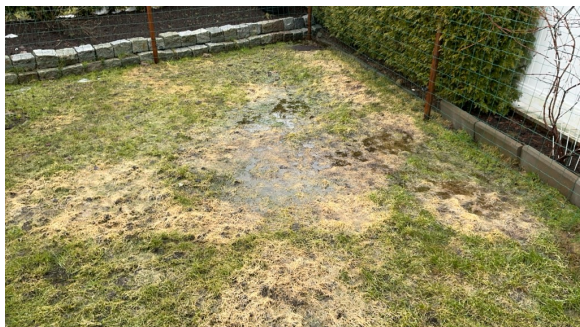
Mye vann i hagen

Det bør gjennomføres terrengjustering eller drenerende tiltak i området hvor vann samler seg, for å hindre stående vann etter nedbør. Konsekvensen av manglende tiltak kan være dårligere utemiljø.
