# Tilstandsrapport

Rekkehus

Elises vei 12 , 3244 SANDEFJORD

Befaringsdato: 13.03.2026

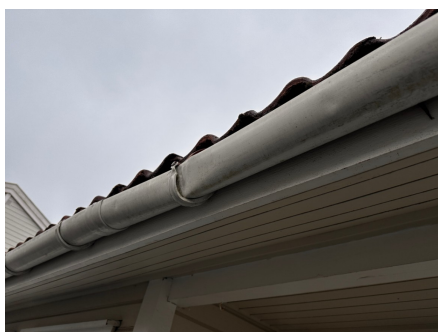
Takrennen ved inngangspartiet er bulket og skadet. Det er også registrert generelt begroede renner, noe som indikerer behov for rengjøring og vedlikehold.

Takrennen ved inngangspartiet er bulket og skadet.

Takrennen ved inngangspartiet bør utbedres eller skiftes for å sikre god vannavledning.

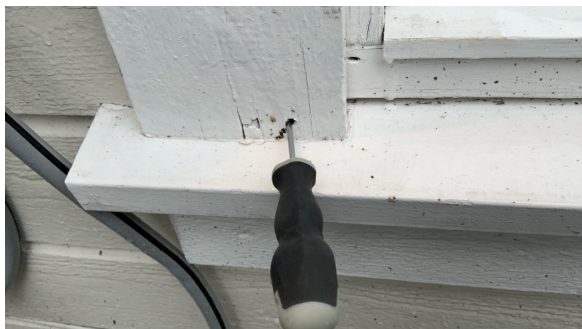
Det er påvist at vinduene på kjøkkenet tar i karm ved åpning og lukking. Det er registrert liten eller ingen klaring mellom beslag og trevirke, noe som kan føre til oppfukting og påfølgende råteskader. Det ble påvist punktert vindu på baderommet, og det er usikkerhet rundt tilstanden til vinduet i boden. Det er også registrert karmen som er slitne, sprekker i treverket, samt at maling flasser. Det er registrert noe spredt råte i utvendig listverk av vinduene.

Råte i listverk og ingen klaring til beslag

Listverk med råte bør skiftes. Råteskader i listverk kan fortsette å utvikle seg både i tilleggende bordkledning og til bakenforliggende veggkonstruksjon, dersom en ikke foretar tiltak.

Det anbefales å etablere tilstrekkelig spalte mellom treverket og beslaget for å sikre god uttørking og hindre fuktpåvirkning. Uten tiltak kan manglende klaring føre til oppfukting av treverket, noe som over tid kan medføre råtedannelse, redusert levetid på konstruksjonen og økte kostnader til reparasjon eller utskifting dersom skaden utvikler seg.

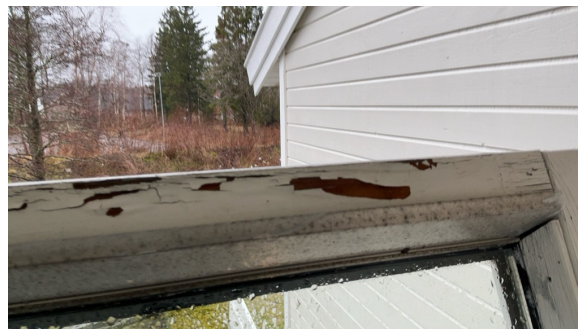
Malingsflass

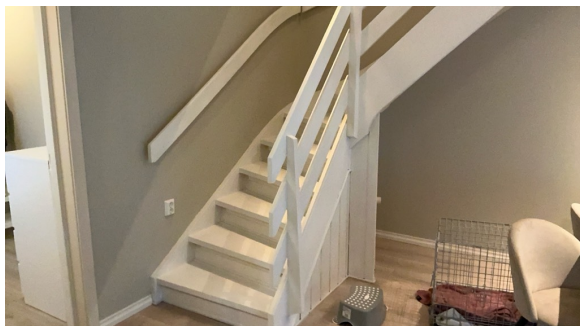
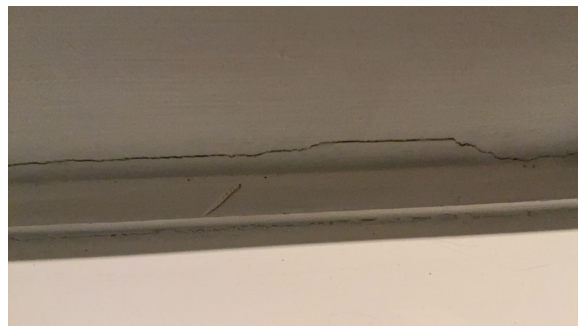
Det er registrert knirk i trappen, samt noe oppsprekkede opptrinn.

Sprekker i opptrinn

Knirk i trappen og oppsprekkede opptrinn bør utbedres for å sikre trygg bruk og forhindre videre skade på konstruksjonen.

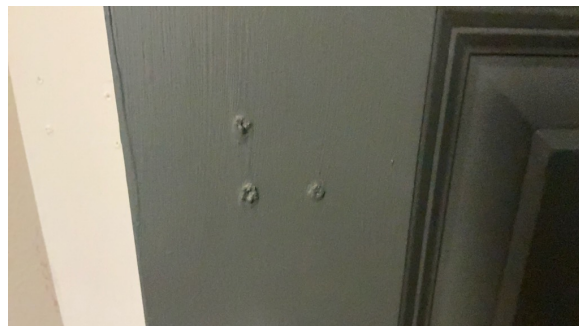
Skruehull i dørblad

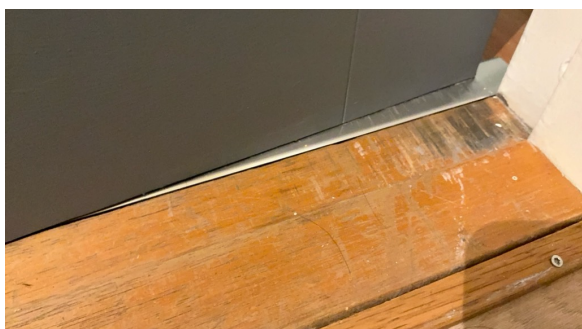
Dørblad til soverom tar i dørterskel

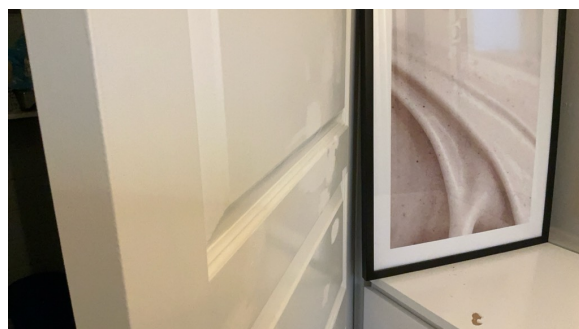
Malingskjolder

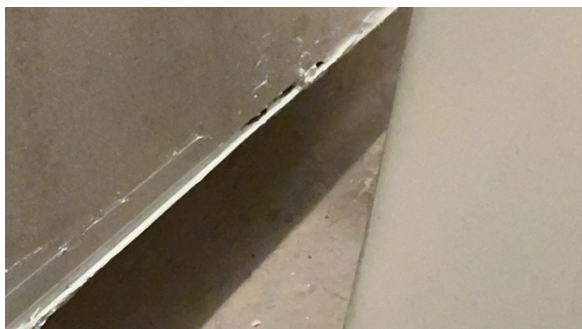
Søl av silikon, samt området som ikke er tettet

Området som ikke er tilstrekkelig tettet bør etterfuges for å hindre mulig vanninntrenging bak platene, noe som kan føre til fuktskader i underliggende konstruksjoner. Hjørnelisten bør justeres eller kompletteres for å sikre en tilfredsstillende avslutning og redusere risiko for fuktinntrenging. Søl av silikon på baderomsplatene vurderes som et estetisk avvik.

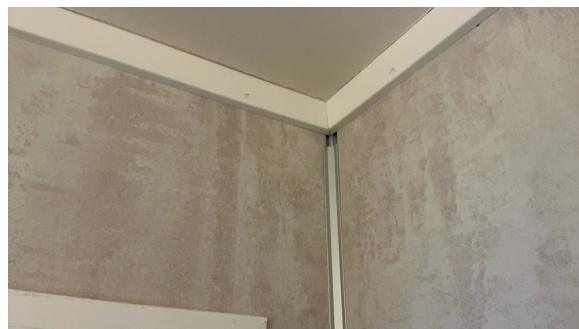
Hjørnelist som ikke går helt opp til taket

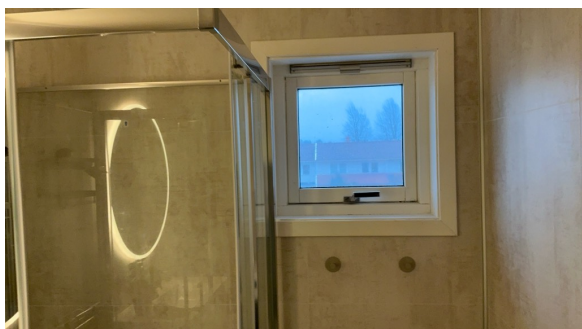
- Det er vindu/dør med ikke fuktbestandige materialer i våtsonen (ved vask, dusj, badekar, osv.), løsningen eller byggematerialet er uegnet.
- Våtromsplater er ikke montert fagmessig.

Vindu i våtsone

Våtrommet fungerer med dette avviket da vinduet er avgrenset med glassdør, men vindu i våtsone må jevnlig kontrolleres for eventuell fuktbelastning. Uten jevnlig kontroll og eventuelle tiltak kan fukt trenge inn i treverket, noe som over tid kan føre til oppsvelling, misfarging, mugg- og råteskader, samt behov for kostbar utskifting av vindu og tilstøtende konstruksjoner.

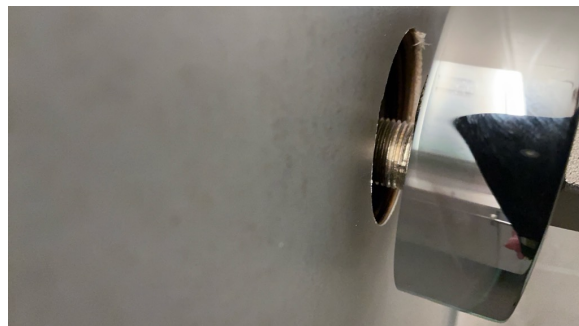
Manglende tetting rundt rørgjennomføring

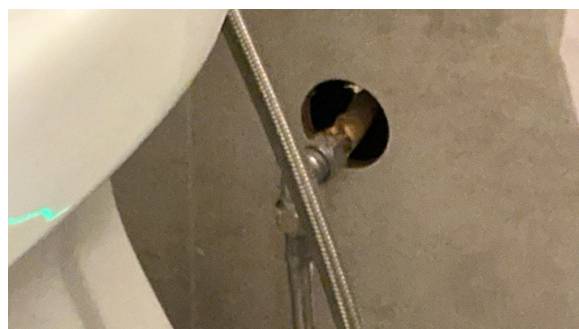
Manglende tetting rundt rørgjennomføring
