# Tilstandsrapport

Rekkehus

Elises vei 12 , 3244 SANDEFJORD

Befaringsdato: 13.03.2026

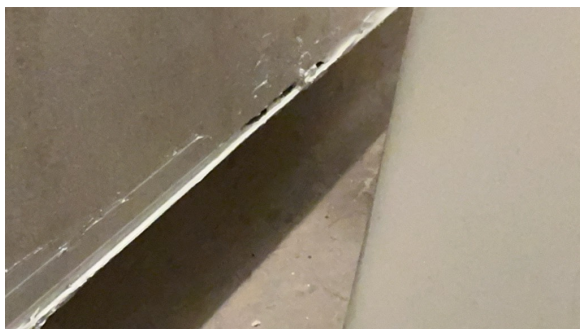
Søl av silikon, samt området som ikke er tettet

Området som ikke er tilstrekkelig tettet bør etterfuges for å hindre mulig vanninntrenging bak platene, noe som kan føre til fuktskader i underliggende konstruksjoner. Hjørnelisten bør justeres eller kompletteres for å sikre en tilfredsstillende avslutning og redusere risiko for fuktinntrenging. Søl av silikon på baderomsplatene vurderes som et estetisk avvik.

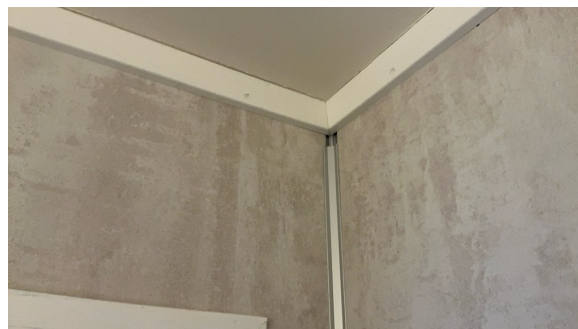
Hjørnelist som ikke går helt opp til taket

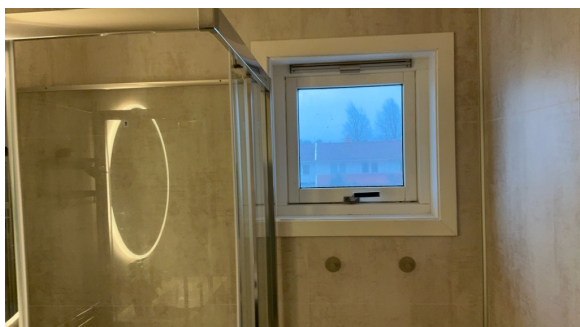
Vindu i våtsone

Våtrommet fungerer med dette avviket da vinduet er avgrenset med glassdør, men vindu i våtsone må jevnlig kontrolleres for eventuell fuktbelastning. Uten jevnlig kontroll og eventuelle tiltak kan fukt trenge inn i treverket, noe som over tid kan føre til oppsvelling, misfarging, mugg- og råteskader, samt behov for kostbar utskifting av vindu og tilstøtende konstruksjoner.

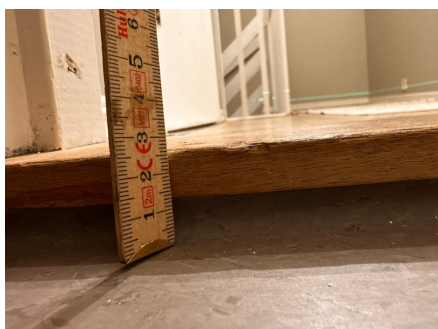
12-13mm høyde på membran under dørteskel

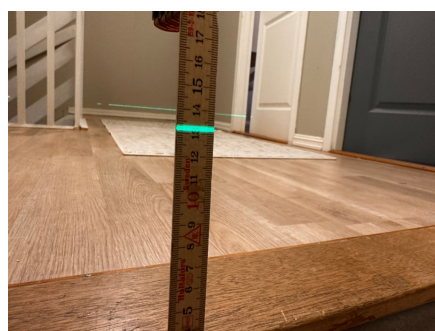
Det er også registrert avvik fra TEK17 ved at gulvet ikke har tilstrekkelig fall mot sluk, slik at eventuelt lekkasjevann fra vask, toalett eller vaskemaskin ikke ledes til sluk.

Høyde ved dørteskel 13,2cm

Avvikende fallforhold bør vurderes utbedret for å sikre tilfredsstillende avrenning til sluk og redusere risiko for vannansamling. Ved eventuell utbedring skal utførelsen tilfredsstille kravene i TEK17.

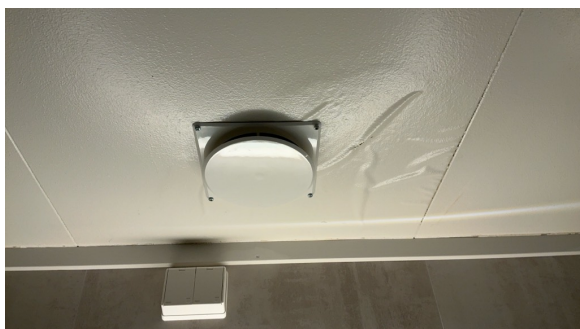
Løs folie på takplaten rundt ventil

Løs folie på takplaten rundt ventil bør utbedres (eventuelt skifte taket) for å hindre videre forringelse av overflaten og mulig fuktskade.

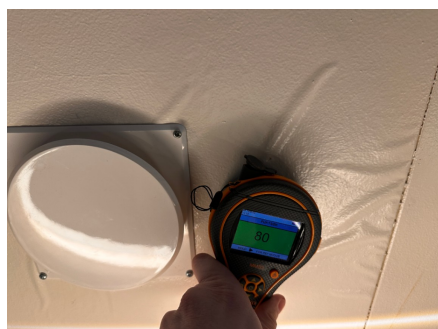
Ingen fuktindikasjoner ved fuktsøk i himling ved løs folie.

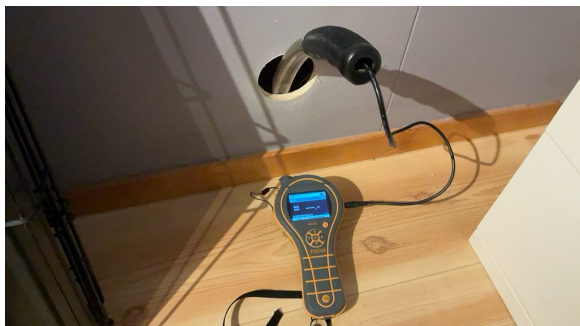
Ingen fuktutslag registrert ved fuktmåling i vegg

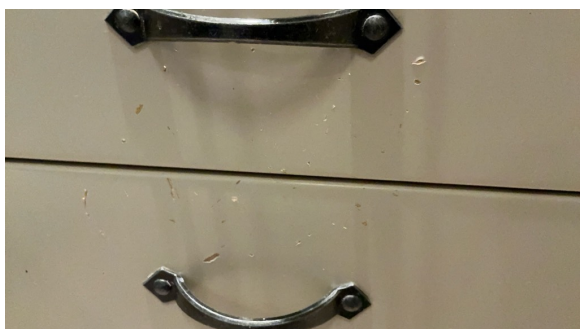
Hakk i skuffefronter

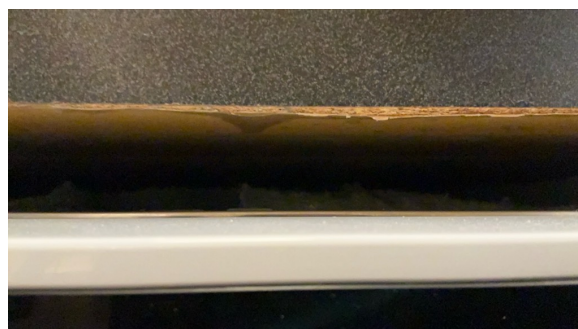
Det er registrert noe hakk på overflater, fuktskjolder på skapdør og benkeplate ved vask og oppvaskmaskin.

Svelling i benkeplate over oppvaskmaskin

Det bør likevel følges med på områder med fuktskjolder, spesielt over oppvaskmaskinen, da dette er et punkt hvor det genereres mye damp. Eventuelle skader kan utvikle seg over tid, og det er risiko for videre oppfukting og skade på innredningen dersom forholdet ikke følges opp.

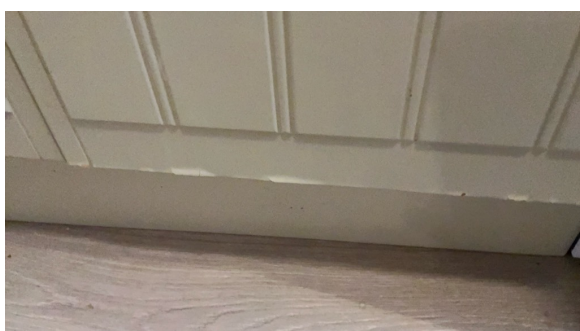
Svelling på skapdør

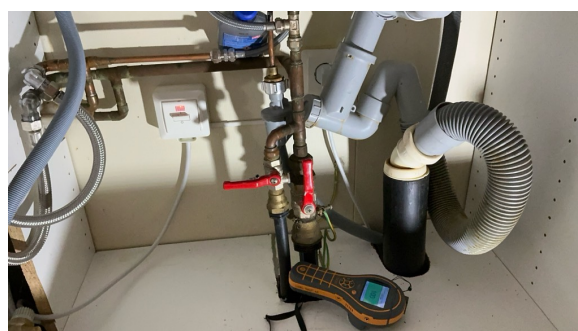
Ingen fuktighet registrert ved fuktsøk i skap under vask

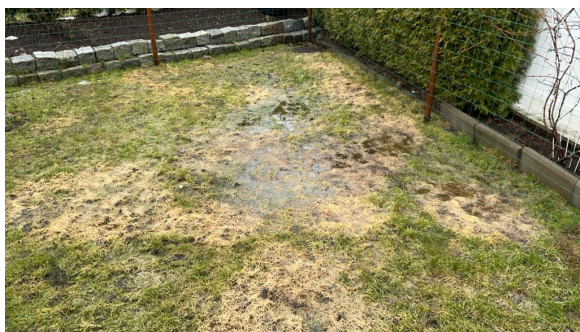
Mye vann i hagen

Det bør gjennomføres terrengjustering eller drenerende tiltak i området hvor vann samler seg, for å hindre stående vann etter nedbør. Konsekvensen av manglende tiltak kan være dårligere utemiljø.
