Elises vei 12, 3244 SANDEFJORD

**KROKENSKOGEN- Lyst og  
sjarmerende rekkehus | Nytt bad  
fra 2025 | 2 soverom | Åpen stue-/  
kjøkkenløsning | Solrik terrasse**

# Tilstandsrapport

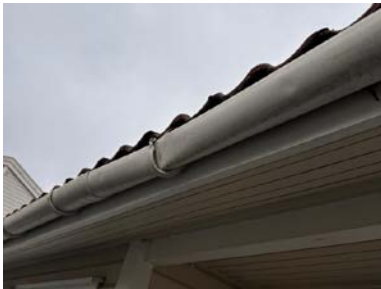
Takrennen ved inngangspartiet er bulket og skadet.

Takrennen ved inngangspartiet bør utbedres eller skiftes for å sikre god vannavledning.

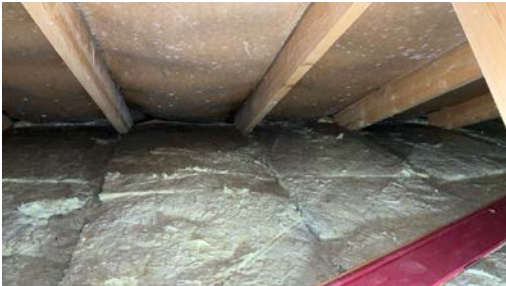
Det er begrenset/dårlig ventilerings av takkonstruksjonen. Det er påvist fuktskjolder/skader i takkonstruksjonen. Undertaket er misfarget. Det er liten utlufting nede ved raft/gesims. Isolasjonen ligger stedvis svært tett opp mot undertaket, hvor det skal være en spalte på ca. 5 cm for å sikre tilstrekkelig ventilasjon.

Det ble påvist soppspor/grodd undertak, noe som indikerer utilstrekkelig lufting og kondensproblemer, eller eventuelt fukt fra byggeperioden.

Lite lufting nede ved gesims, samt at ndertaket er misfarget.

Konsekvens/tiltak: Det anbefales å forbedre luftingen mellom undertak og isolasjon, slik at nødvendig luftespalte på ca. 5 cm gjenopprettes. Manglende ventilering kan føre til fuktopphopning, kondens og økt risiko for råte og mugg i takkonstruksjonen.

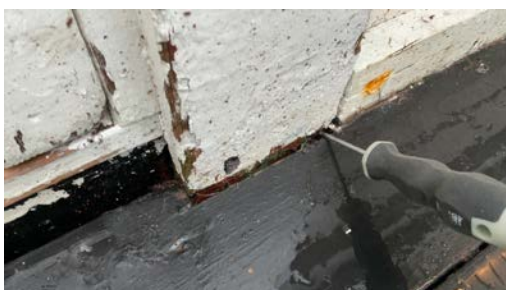
Råte i utvendig belistning

Værslitt og råte i utvendig belistning bør utbedres for å forhindre ytterligere forringelse og redusere risiko for fuktskader.

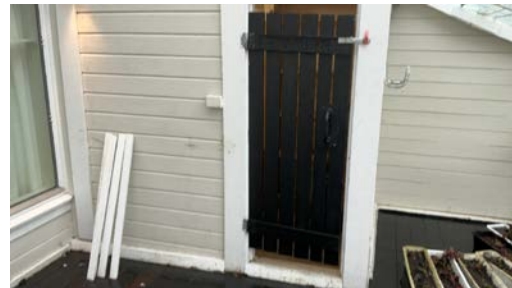
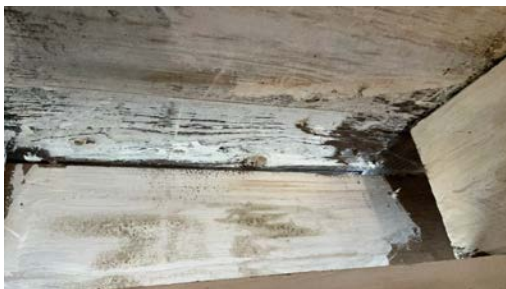
Fukt i undertak

Undertaket i boden bør kontrolleres og utbedres for å sikre tilstrekkelig tetting mot fukt.

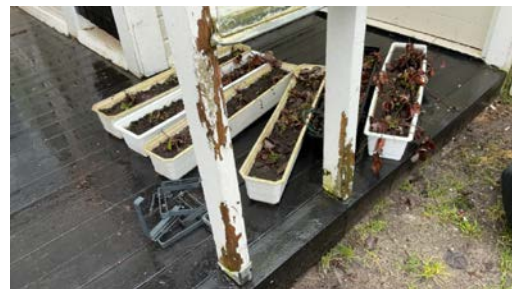
Værslitne søyler

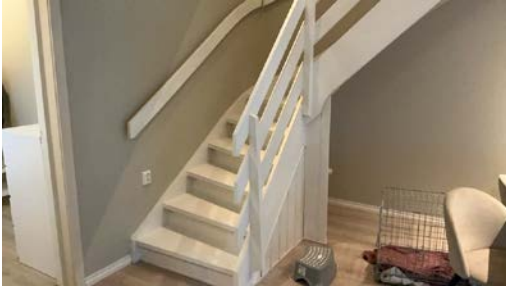
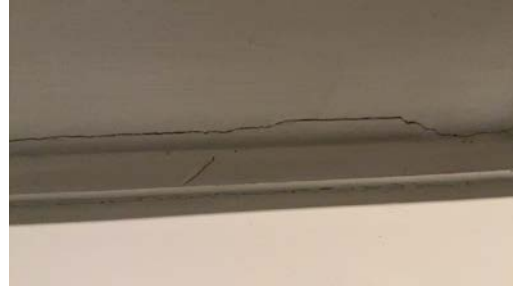
Det er betydelig knirk i trapp. Det er liten frihøyde i trappeløp. Det er registrert knirk i trappen, samt noe oppsprekkede opptrinn.

Sprekker i opptrinn

Konsekvens/tiltak: Knirk i trappen og oppsprekkede opptrinn bør utbedres for å sikre trygg bruk og forhindre videre skade på konstruksjonen.

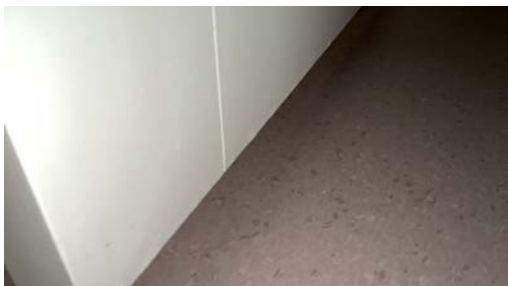
Badedøren har noen fuktskjolder i bunnen av dørbladet.

Fuktskjolder i bunn av badedør

Svellingen på badedøren kan tyde på fuktpåvirkning og kan føre til redusert funksjon eller økt deformasjon over tid. Overvåk tilstanden og vurder utskifting dersom svellingen øker eller døren mister funksjon.

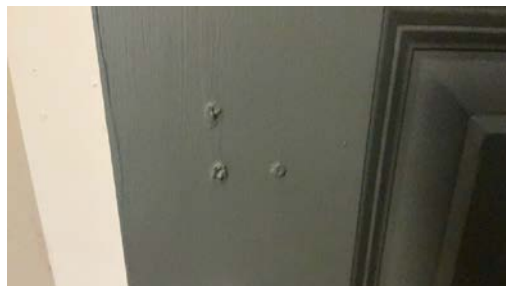
Skruehull i dørblad

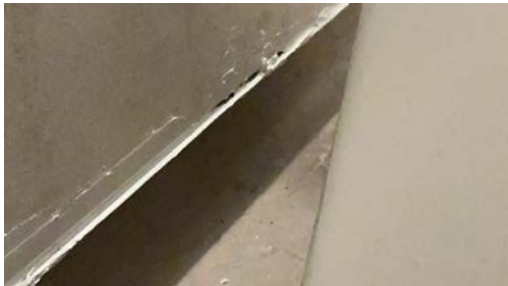
Søl av silikon, samt området som ikke er tettet

Området som ikke er tilstrekkelig tettet bør etterfuges for å hindre mulig vanninntrenging bak platene, noe som kan føre til fuktskader i underliggende konstruksjoner. Hjørnelisten bør justeres eller kompletteres for å sikre en tilfredsstillende avslutning og redusere risiko for fuktinntrenging. Søl av silikon på baderomsplatene vurderes som et estetisk avvik.

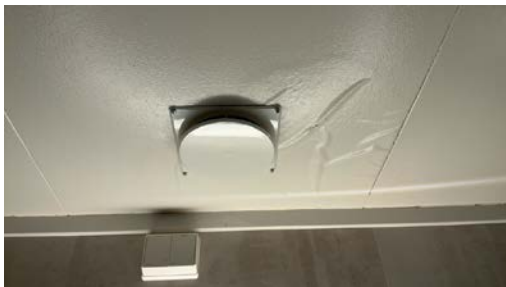
Løs folie på takplaten rundt ventil

Flas av plastfolien på ventilasjonskanalen.

Konsekvens/tiltak: Løs folie på takplaten rundt ventil bør utbedres (eventuelt skifte taket) for å hindre videre forringelse av overflaten og mulig fuktskade.

Kanalen fra badet og opp til takgjennomføringen bør skiftes ut grunnet alder og flassing, da manglende utbedring kan føre til kondens og påfølgende fuktskader.

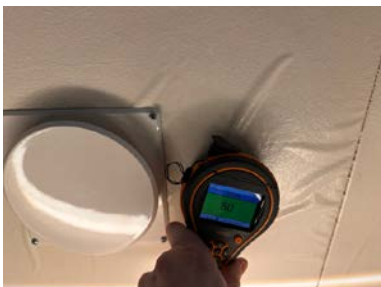
Ingen fuktindikasjoner ved fuktsøk i himling ved løs folie.

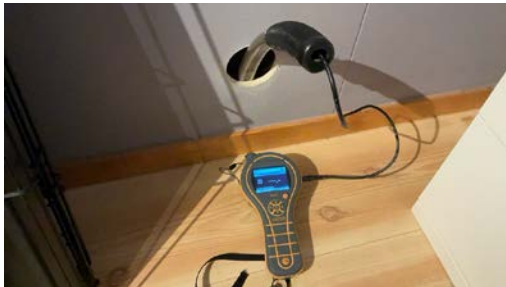
Hulltaking er foretatt uten å påvise unormale forhold. Hulltaking er foretatt i bod mot dusj

Ingen fuktutslag registrert ved fuktmåling i vegg

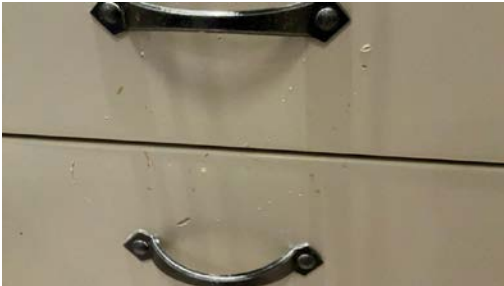
Hakk i skuffefronter

Svelling på skapdør

Det bør likevel følges med på områder med fuktskjolder, spesielt over oppvaskmaskinen, da dette er et punkt hvor det genereres mye damp. Eventuelle skader kan utvikle seg over tid, og det er risiko for videre oppfukting og skade på innredningen dersom forholdet ikke følges opp.

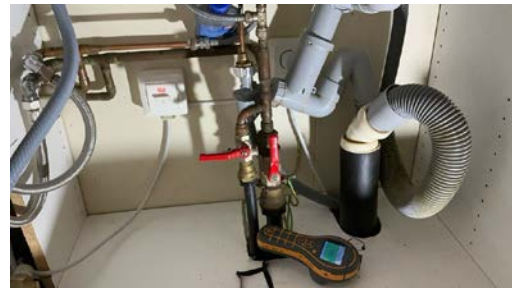
Ingen fuktighet registrert ved fuktsøk i skap under vask
