# Tilstandsrapport

Bo- og servicesenter

Nedre Tallakvei 1, 1960 LØKEN

Befaringsdato: 28.10.2024

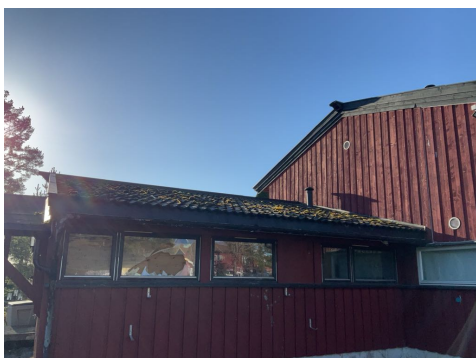
Det er slitasje og råteskader på vindskier og toppbord.

- Tidspunkt for utskiftning av undertak nærmer seg.
- Lokal utbedring må utføres.
- Tidspunkt for utskiftning av takteking nærmer seg.

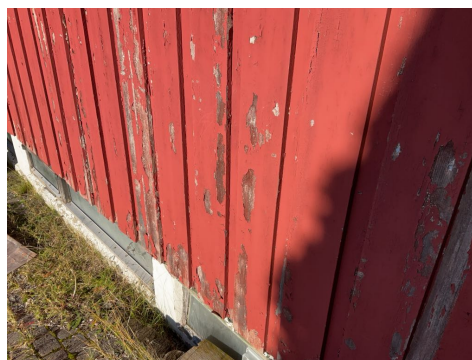
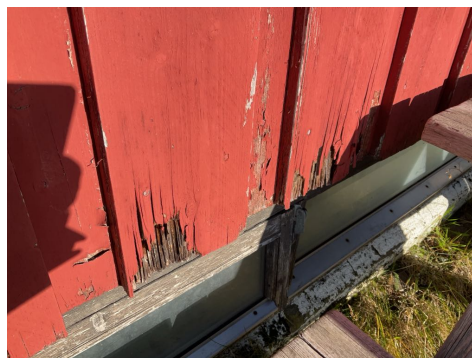
- Det er påvist spredte råteskader i bordkledningen.
- Det er ingen musesperre i nedre kant av konstruksjon.
- Det er værslitt/oppsprukket trevirke/trepaneler.

- Lokal utbedring/utskiftning bør utføres.
- Råteskadet trekledning må skiftes ut.
- Musesperre må etableres.

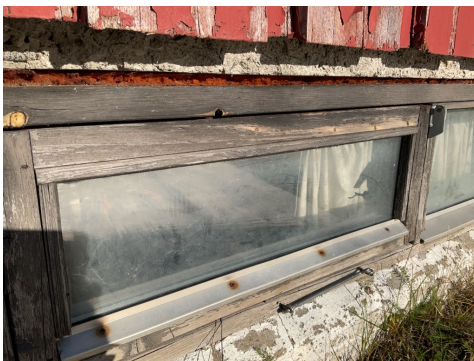
- Det er påvist at enkelte vinduer er vanskelig å åpne/lukke.
- Det er påvist avvik rundt innsettsdetaljer.
- Det er påvist noen glassruter som er punktert eller sprukne.
- Karmene i vinduer er slitte og det er sprekker i trevirket.

- Vinduer med punkterte/sprukne glass må påregnes skiftes ut, enten hele vinduet eller kun selve glassene.
- Det må påregnes noe vedlikehold og at enkelte vinduer må skiftes ut.

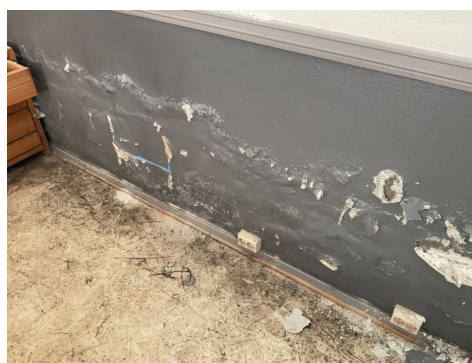
- Det er påvist indikasjoner på noe fuktgjennomtrenging i kjellergulv.
- Det er påvist indikasjoner på noe fuktgjennomtrenging inn i kjellermur.
- Det er påvist synlige fukt/råteskader i treverk i underetg./kjeller, hulltaking er derfor ikke nødvendig
- Det er registrert typisk "kjellerlukt"

- Det anbefales at alt treverk i kjeller fjernes og at kjelleren har mest mulig åpne murkonstruksjoner med god utlufting.
- Det må foretas tiltak for å utbedre årsak til fukt-/råteskadene samt utbedre råteskadene

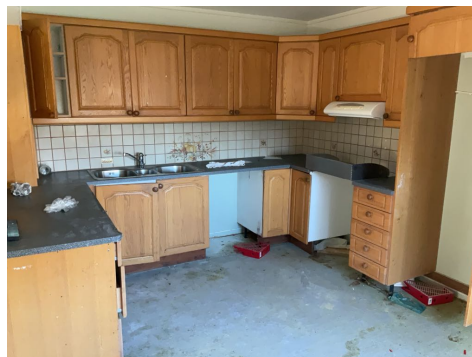
- Det er påvist skader på overflater/kjøkkeninnredning utover normal slitasjegrad.

- Det må påregnes lokal utbedring/utskiftning.

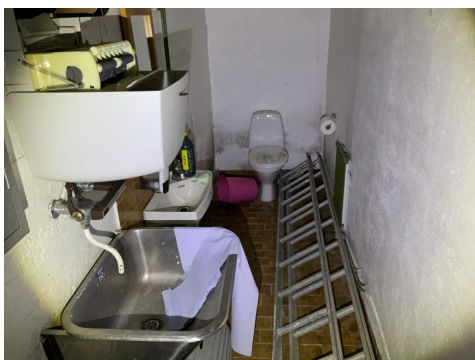
- Toalettrom har kun naturlig avtrekk fra rommet, NS 3600 krever mekanisk avtrekk for å kunne gi TG 0/1.
- Det er avvik:

- Mekanisk avtrekk bør etableres på toalettrom.
- Lokal utbedring må utføres.

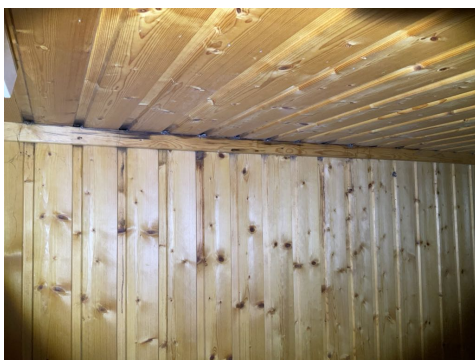
- Det er påvist skade som følge av angrep av fukt/råte.
- Konstruksjonen har indikasjoner på feil konstruksjon og bør undersøkes ytterligere eller det må innhentes dokumentasjon på valgt løsning.
- Det mangler luftespalte mot tilstøtende konstruksjoner, ikke bygd som rom i rom.

- Det må lages luftespalter mellom kjølerommet og tilstøtende konstruksjoner.
- Gjennomføre ytterligere undersøkelser og foreta utbedring av skade.

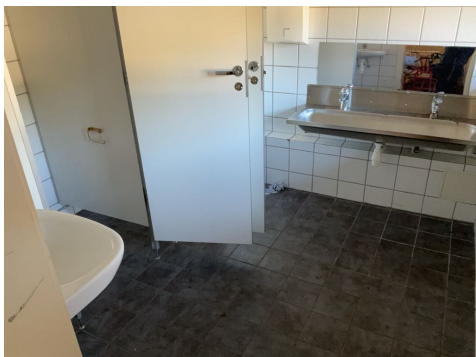
Det er sprekker i fliser på innkassing til rør.

Det er stedvis riss i flisfuger på veggfliser.

Fliser bør her skiftes ut (lokal utbedring). Fuger bør utbedres.
