Nedre Tallakvei 1, 1960 LØKEN

**Attraktiv beliggende eiendom med  
ca. 2,8 mål tomt - Sentralt -  
Utviklingspotensial - Bygning i  
dårlig forfatning**

# Tilstandsrapport

## BO- OG SERVICESENTER

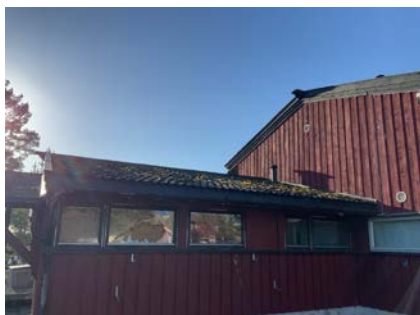
#### Konsekvens/tiltak

- Tidspunkt for utskiftning av undertak nærmer seg.
- Lokal utbedring må utføres.
- Tidspunkt for utskiftning av takteking nærmer seg.

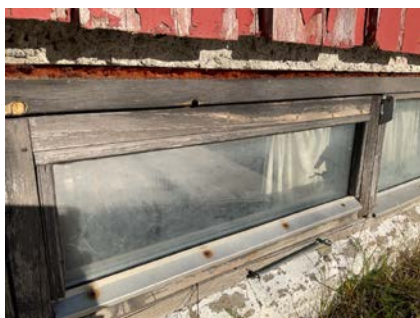
### Konsekvens/tiltak

- Vinduer med punkterte/sprukne glass må påregnes skiftes ut, enten hele vinduet eller kun selve glassene.
- Det må påregnes noe vedlikehold og at enkelte vinduer må skiftes ut.

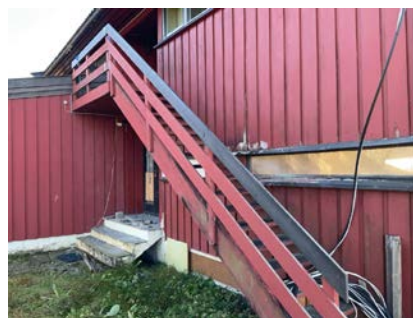
## TG 3 Utvendige trapper

Rett tretrapp til 2. etasje.

- Påviste skader må utbedres.
- Åpninger i rekkverk må endres for å tilfredsstille krav på byggemeldingstidspunktet.

Kostnadsestimat: 10 000 - 50 000

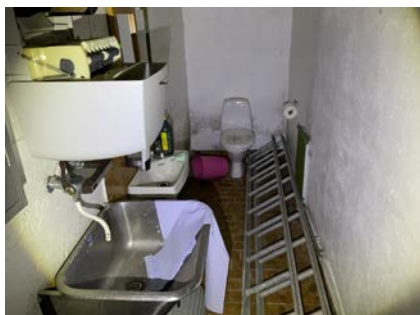
## Konsekvens/tiltak

- Mekanisk avtrekk bør etableres på toalettrom.
- Lokal utbedring må utføres.

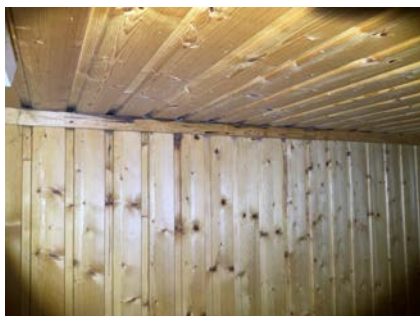
KJELLERETASJE > KJØLEROM

## TG 3 Overflater og konstruksjon

- Det må lages luftespalter mellom kjølerommet og tilstøtende konstruksjoner.
- Gjennomføre ytterligere undersøkelser og foreta utbedring av skade.

Kostnadsestimat: 50 000 - 100 000

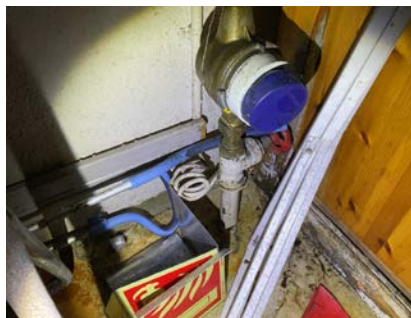
#### Konsekvens/tiltak

- Det er ikke behov for utbedringstiltak siden anlegget fungerer i dag, men ut ifra alder kan skader plutselig oppstå på eldre anlegg.
