# Tilstandsrapport

Boligbygg med flere boenheter

Åvegen 40 , 7870 GRONG

Befaringsdato: 27.01.2026

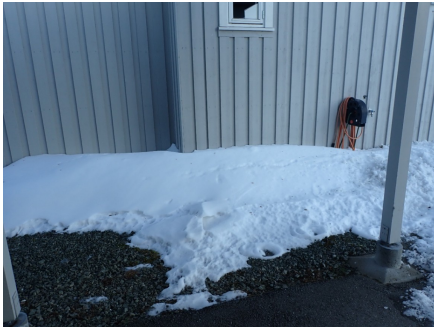
Veggene har bindingsverkskonstruksjon fra byggeår. Fasade/kledning har stående bordkledning. Enkelte deler av kledning / fasade over terreng var ikke tilgjengelig pga. snø.

Snø langs yttervegg, begrenset kontrollmulighet av fasade.

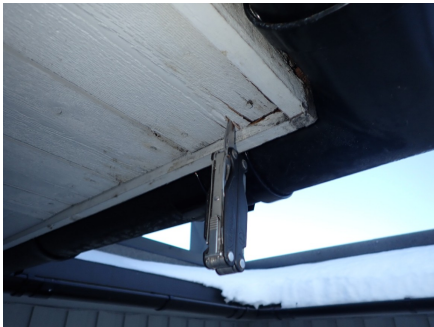
Det registreres fuktopptrekk i endeved på enkelte takkassebord, det er råte i endeved på kledning ut mot takrenne ved inngangspartiet.

Råte i takkassebord.

Det må gjennomføres ytterligere undersøkelser, utbedring av skade.

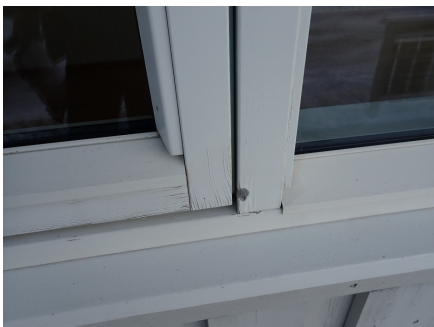
Normal slitasje iht. alder på utvendige vinduskarmer.

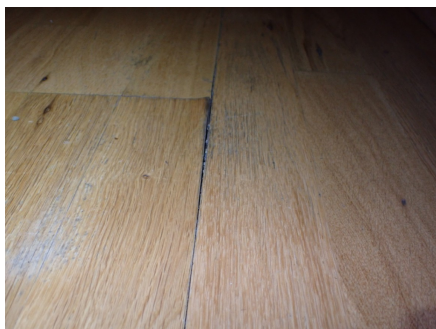
Det er enkelte slitasjemerker i parkettgulv og i panelplater.

Slitasje / skade i parkett.

Bygningsdelen fungerer med avvikene.

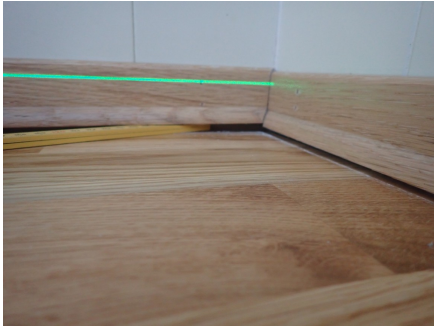
- Målt høydeforskjell på mellom 10 - 20 mm innenfor en lengde på 2 meter. Tilstandsgrad 2 gis med bakgrunn i standardens krav til godkjente måleavvik.
- Det er avvik:

Det er partier med sprekker mellom gulv og gulvlist.

Sprekker mellom gulv og gulvlist.

- For å få tilstandsgrad 0 eller 1 må høydeforskjeller rettes opp. Det vil imidlertid sjelden være økonomisk rasjonelt som et enkeltstående tiltak i en bolig som dette. Dersom boligen en gang skal renoveres, kan man vurdere slike tiltak.

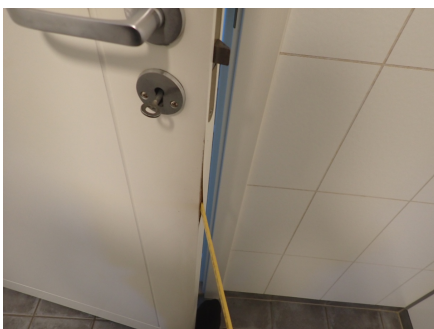
- Enkelte av innvendige dører har en del slitasje.

Løs folie på baderomsdør.

- Lokal utbedring må påregnes.

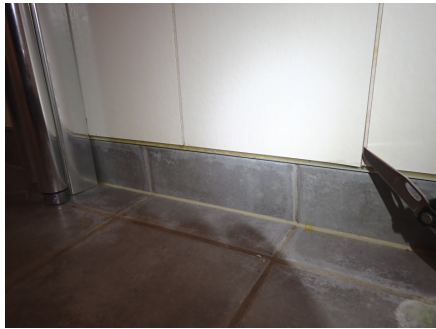
- Det er tegn på fuktskader nederst på våtromsplater.

Skade i baderomsplate.

- Det må foretas utbedring av skadede plater.

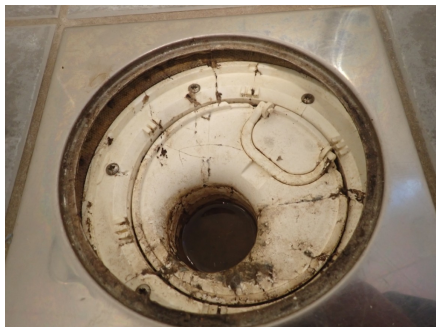
- Det er påvist mangelfull/feil utførelse rundt rørgjennomføringer e.l. som gir fare for fukt i konstruksjonen i våtsone.
- Mer enn halvparten av forventet brukstid er passert på membranløsningen.

- Det er viktig å merke seg at levetiden til en membran varierer basert på kvalitet, installasjon og bruk. Eldre membraner kan bli sprø og sprekke opp, noe som fører til at de mister sin vanntettende funksjon. Dette kan resultere i vannlekkasjer gjennom vegger og gulv og fuktskader.
- Løsningen/utførelsen rundt rørgjennomføringer gir fare for fukt inn i konstruksjoner.

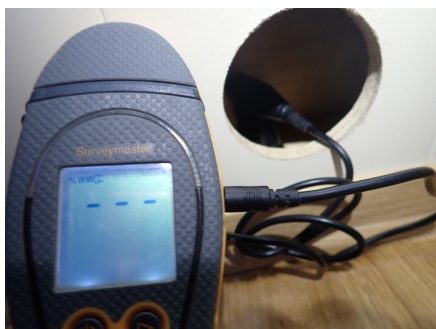
Hulltaking er foretatt uten å påvise unormale forhold. Hulltaking er foretatt fra soverom på tilgjengelig sted. Fuktkvotemåling (vekt%) i konstruksjonen ble målt til 0.

Ingen symptomer på skadelig fukt i hulltakingen

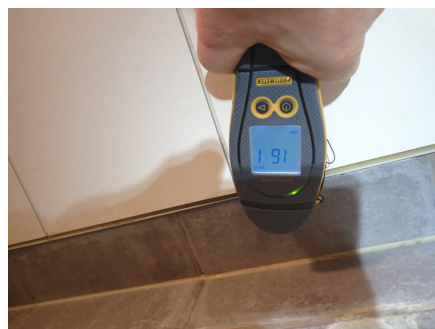
Ingen avvik ved fuktsøk i utsatte soner på badet.

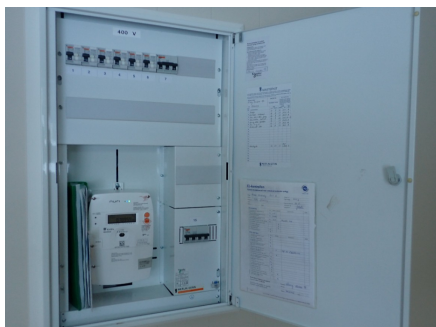
Sikringsskap med automatsikringer og automatisk strømmåler.
