# Tilstandsrapport

Boligbygg med flere boenheter

Gullbekkstien 30 C, 4120 TAU

Befaringsdato: 07.10.2025

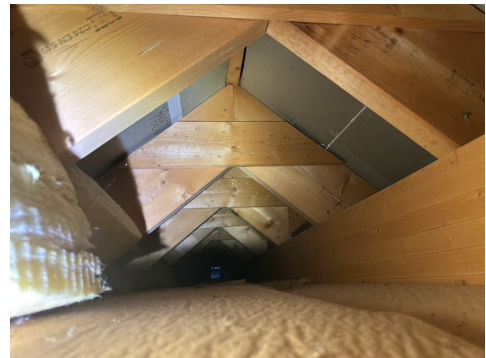
Takkonstruksjonen har sperrekonstruksjon.

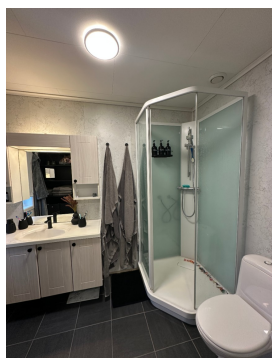
- Det er tegn på fuktskader nederst på våtromsplater.
- Det er avvik:

Baderomsplater er avsluttet uten metallprofil i nedre kant i våtsoner, dette gjør at plater og overgang mot vinylbelegg er mer utsatt for fukt.

Manglende metallprofil øker risikoen for fukttinntrengning og skader på veggkonstruksjonen over tid.

Det anbefales å montere metallprofil i nedre kant av baderomsplater i våtsoner for å beskytte platene og overgangen mot vinylbelegg mot fuktskader.

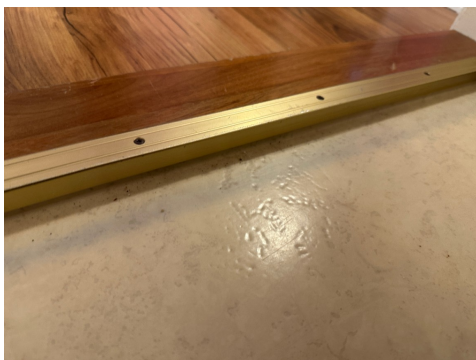
Overgang mot dørterskel.

Manglende fall og lokalt motfall ved dør øker risikoen for vannansamling og fuktskader i gulvkonstruksjonen, samt fare for vannlekkasje til tilstøtende rom.

Vinylbelegget bør limes til vegg der det har løsnet ved oppbrett, for å hindre fuktskader.
